Asbestinventarisatetest

Grensstraat 67, 9000 Gent
Gemeenschappelijke delen

Attestnummer : 20260224-000557.000

Niet-asbestveilig

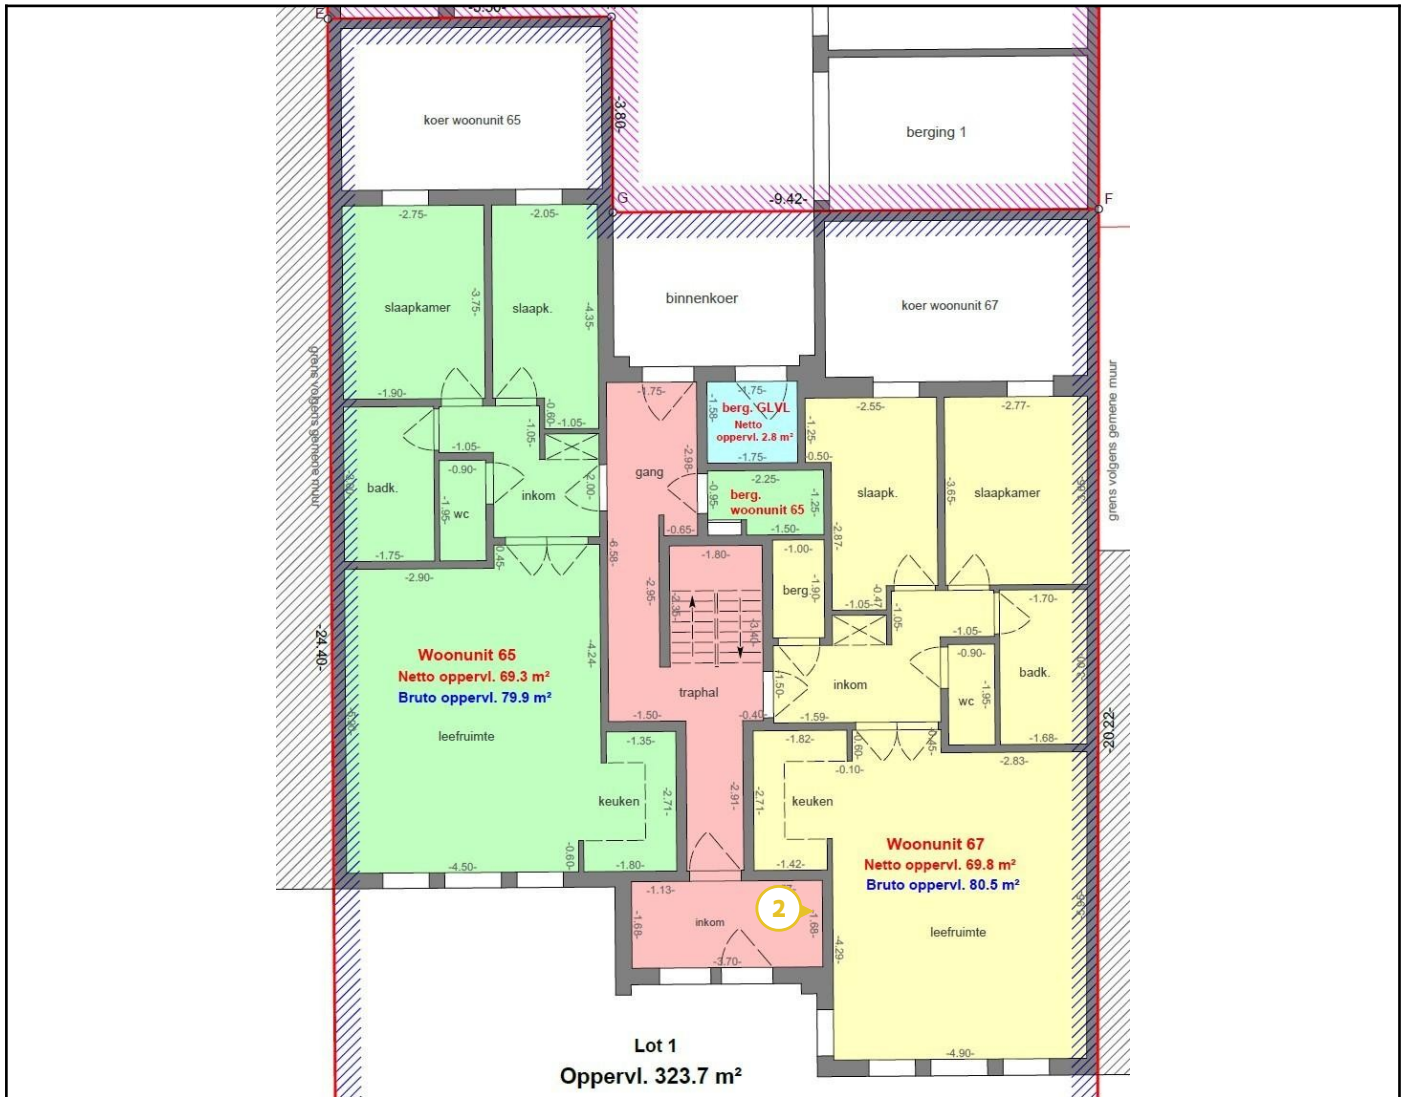
Plan 1.1: Plan gelijkvloers

Beschrijving	Type	Actie
2. Elektriciteitsmeterkasten in bakeliet	Asbestmateriaal	Zorgvuldig beheren

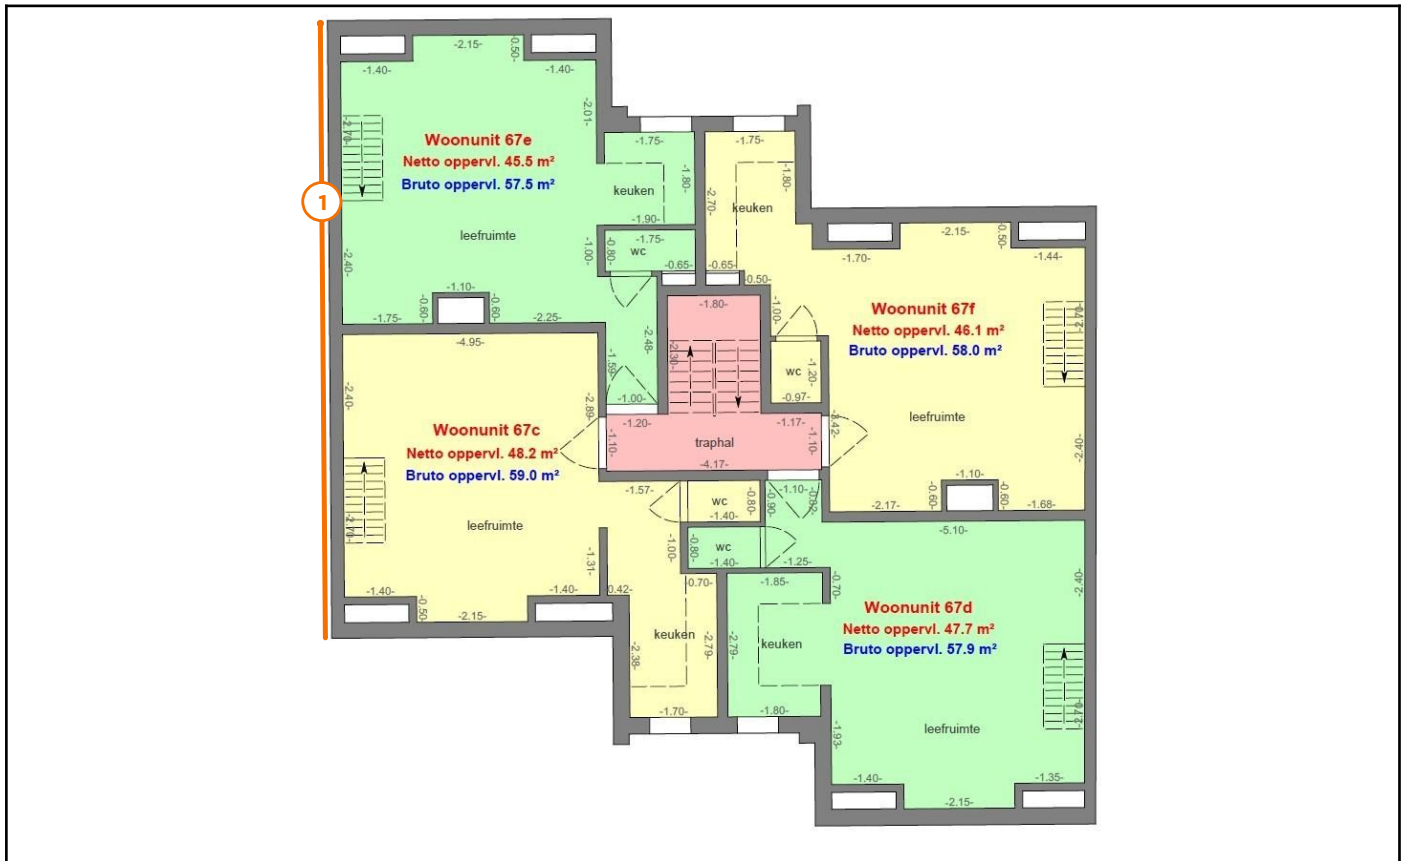
Plan 1.3: Plan 2de verdieping

Beschrijving	Type	Actie
1. Leien linkergevel	Asbestmateriaal	Verwijderen

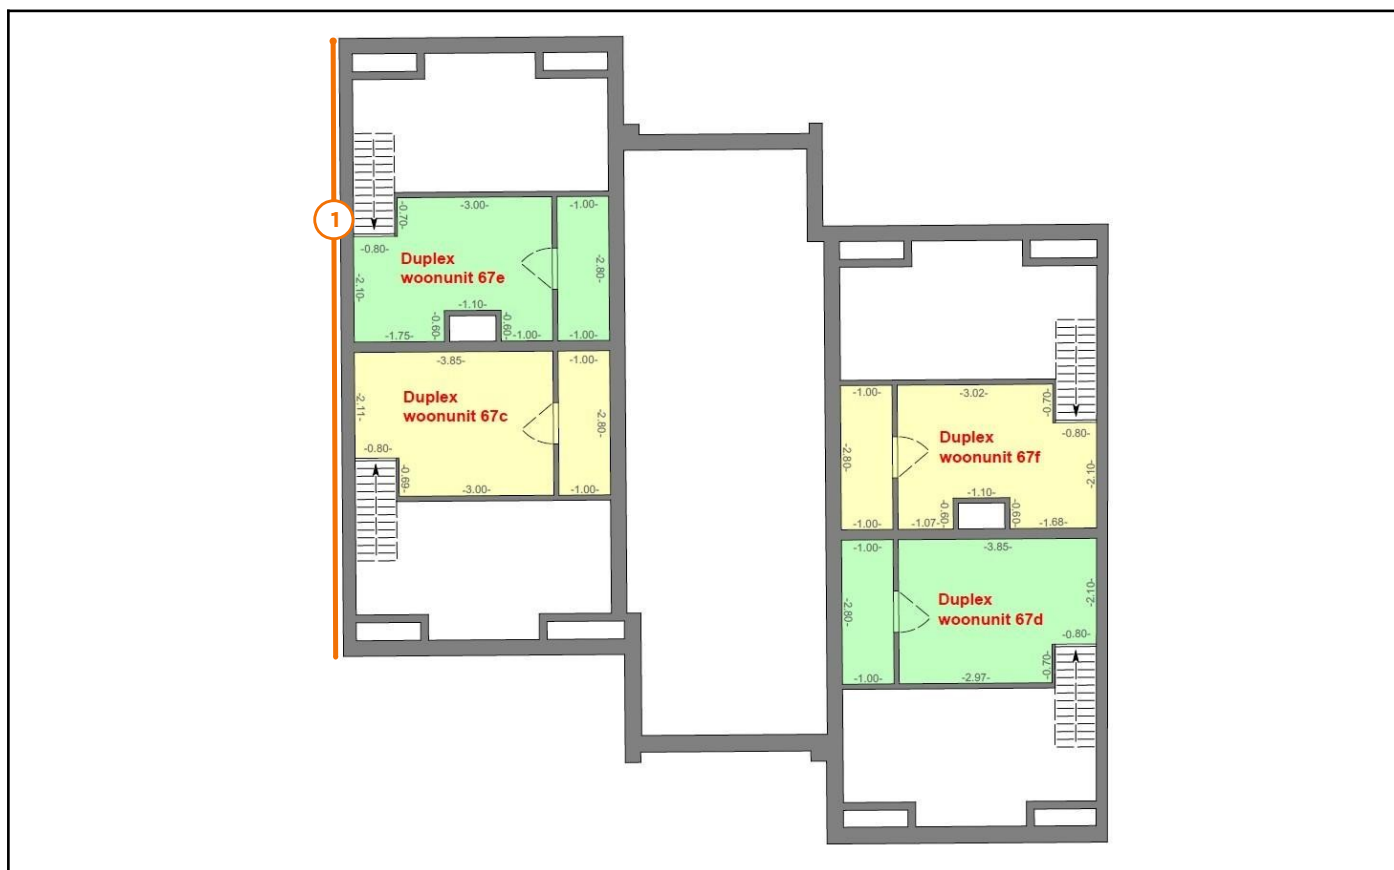
Plan 1.4: Plan 3de verdieping

Beschrijving	Type	Actie
1. Leien linkergevel	Asbestmateriaal	Verwijderen

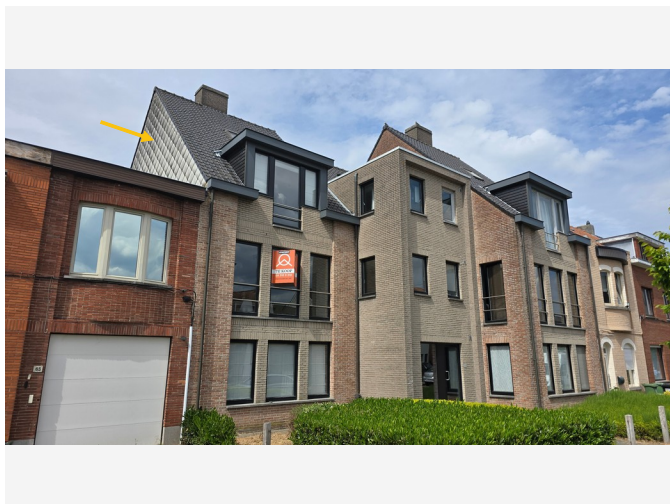
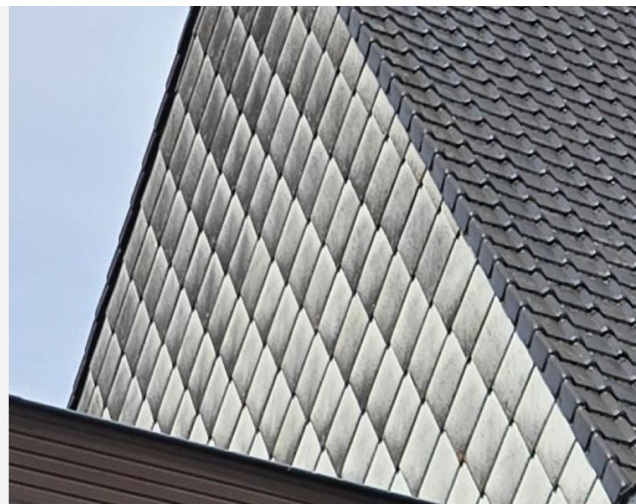
Eindbeoordeling materiaalrisico	Verhoogd materiaalrisico en/of verhoogde kans op vezelvrijgave
---------------------------------	--

Gebondenheid	Categorie 1: hechtgebonden in oorsprong
Asbestsoort (vezeltype)	Crocidoliet aanwezig
Asbestconcentratie	Laag (< 50%)
Afschermingsgraad van het gehele materiaal	Geheel of deels vrij aan de buitenlucht
Toestand van het materiaal	Matig beschadigd, matig verweerd

Beschrijving	Leien linkergevel
Omgeving	Buiten
Primaire drager	Wand buitenschil
Asbestmateriaal	Dak- en gevelbekleding - Lei, shingle
Bindmiddel van asbestmateriaal	Cement
Gebondenheid op basis van bindmiddel	Hecht
Hoeveelheid (oppervlakte - aantal)	• 30,00 m ² - 1 stuk
Totale oppervlakte	30,00 m ²
Eenvoudig bereikbaar	Ja
Bevestigingswijze	• Geklemd
Identificatiemethode	<p>De asbestdeskundige beoordeelt het materiaal als asbestverdacht en dus asbesthoudend, en dit zonder monstername.</p> <p>Motivatie: Er is een onderzoeksbeperking die monstername verhindert; De ruimte of het materiaal bevindt zich hoger dan 3,5 meter vanaf een vaste ondergrond.</p>
Destructieve handeling voor identificatie	Nee

Het asbestmateriaal valt onder de mijlpaal van 2034.

Verwijderen

- Verwijder dit asbestmateriaal zo snel mogelijk. Volg de toestand goed op.
- Voer bijkomende staalname(s) uit.

- Eenvoudige handelingen: mag via doe-het-zelf of door werknemer(s) met opleidingsattest eenvoudige handelingen
De leien mogen via doe-het-zelf via eenvoudige handelingen verwijderd worden.
Met eenvoudige handelingen wordt bijvoorbeeld bedoeld: voorzichtig losmaken met een tang of ander gereedschap zonder de asbesttoepassing te beschadigen.
Verzamel het asbestmateriaal in een luchtdicht dubbel gelaagde verpakking en breng dit naar het containerpark of erkende inzamelaar voor asbest IHM.
- Gebruik steeds PBM's (persoonlijke beschermingsmiddelen) en bevochtig het materiaal voor verwijdering.
- Beschadig het materiaal niet en gebruik geen machines met hoge snelheid (boor, zaag, slijpmachine, etc.)

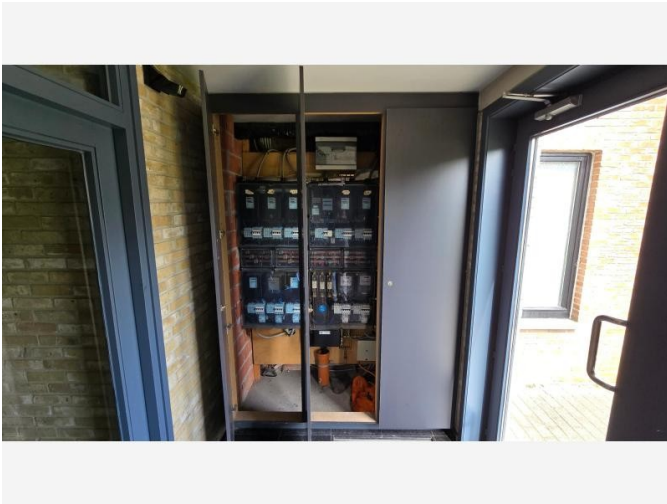
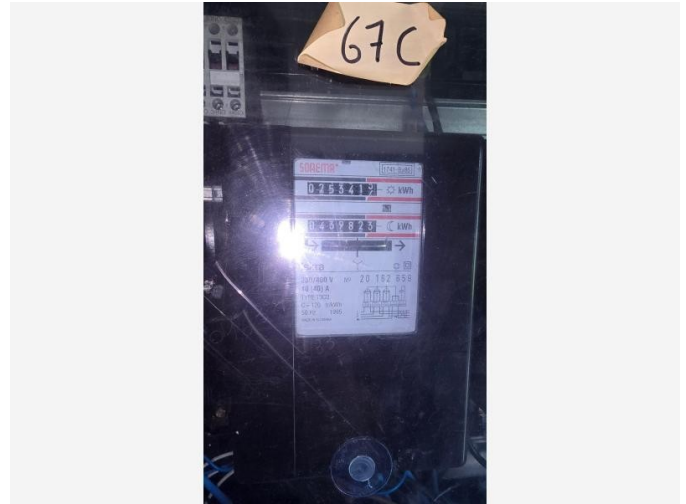
Eindbeoordeling materiaalisico	Laag materiaalisico en/of verlaagde kans op vezelvrijgave
--------------------------------	---

Gebondenheid	Categorie 1: hechtgebonden in oorsprong
Asbestsoort (vezeltype)	Crocidoliet aanwezig
Asbestconcentratie	Laag (< 50%)
Afschermingsgraad van het gehele materiaal	Geheel of deels (ook) vrij aan de binnenlucht
Toestand van het materiaal	Onbeschadigd, niet verweerd

Beschrijving	Elektriciteitsmeterkasten in bakeliet
Omgeving	Binnen
Primaire drager	Communicatie en elektrische infrastructuur en uitrusting
Asbestmateriaal	Plaat, paneel, tablet - Type Bakeliet
Bindmiddel van asbestmateriaal	Kunststof of -hars
Gebondenheid op basis van bindmiddel	Hecht
Hoeveelheid (oppervlakte - dikte - aantal)	• 0,20 m ² - 0,30 cm - 10 stuks
Totaal volume	0,006 m ³
Eenvoudig bereikbaar	Ja
Bevestigingswijze	• Geschroefd
Identificatiemethode	<p>De asbestdeskundige beoordeelt het materiaal als asbestverdacht en dus asbesthoudend, en dit zonder monstername.</p> <p>Motivatie: De materialen behoren niet toe aan de eigenaar voor wie de asbestdeskundige de asbestinventaris uitvoert.</p>
Destructieve handeling voor identificatie	Nee
Opmerking	Bakeliet kan asbesthoudend zijn en kan enkel uitgesloten worden via een negatieve analyse. Monstername is echter niet mogelijk binnen het kader van het niet-destructief onderzoek.

Het asbestmateriaal valt onder de mijlpaal van 2040.

Zorgvuldig beheren

- Zorg voor een veilig beheer. Vermijd het beschadigen van het asbestmateriaal. Controleer de toestand jaarlijks op wijzigingen.
- Voer bijkomende staalname(s) uit.

- Eenvoudige handelingen: mag via doe-het-zelf of door werknemer(s) met opleidingsattest eenvoudige handelingen
De elektriciteitsmeterkast zal door de netbeheerder vervangen worden door een digitale meter, waardoor de verdachte bakeliet automatisch verwijderd zal worden.

Beschadig ondertussen het materiaal niet, en bekijk op regelmatige tijdstippen of alles in veilige staat wordt behouden.

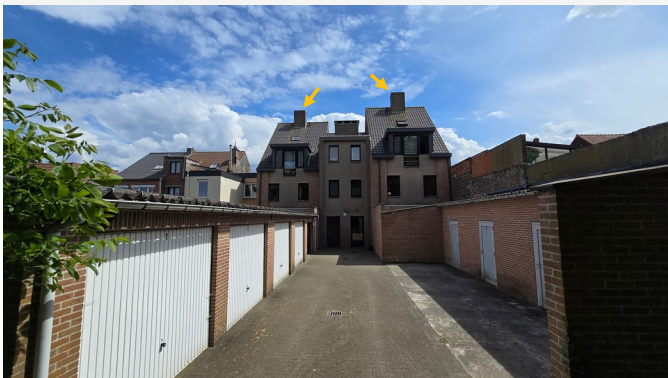
Situeringfoto

Tijdelijke beperking

Reden: Het te onderzoeken materiaal situeert zich hoger dan 3,50 m te rekenen vanaf een veilige ondergrond

Uitleg van de asbestdeskundige: De binnenkant van de schouwen kon niet geïnspecteerd worden wegens niet bereikbaar wegens de hoogte.

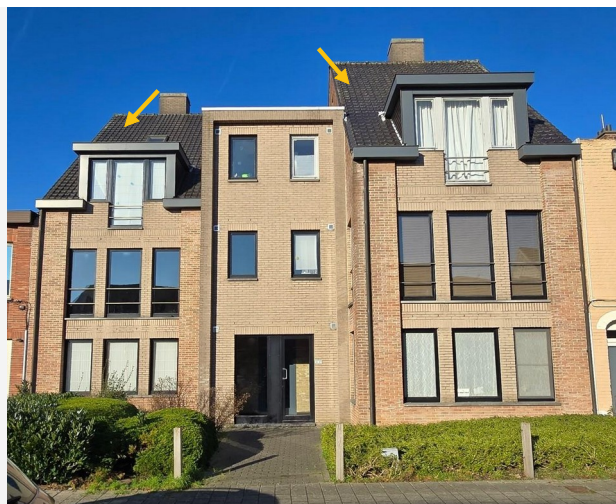
Situeringfoto

Tijdelijke beperking

Reden: Het te onderzoeken materiaal situeert zich hoger dan 3,50 m te rekenen vanaf een veilige ondergrond

Uitleg van de asbestdeskundige: Het onderdak is aan de binnenzijde afgewerkt met een stootvast materiaal, en aan de buitenzijde niet bereikbaar door de hoogte om via een opgetilde dakpan een inspectie uit te voeren.

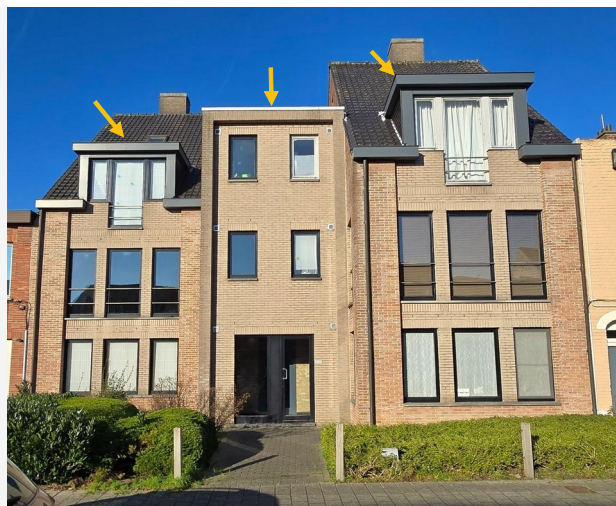
Situeringfoto

Tijdelijke beperking

Reden: Het te onderzoeken materiaal situeert zich hoger dan 3,50 m te rekenen vanaf een veilige ondergrond

Uitleg van de asbestdeskundige: De platte daken zijn ofwel te hoog, of niet bereikbaar zonder een privaat deel te betreden. Er kon dus geen inspectie of bemonstering gebeuren.

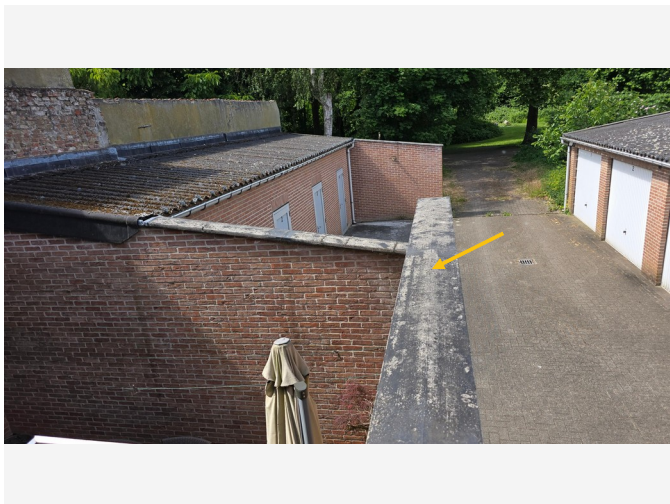
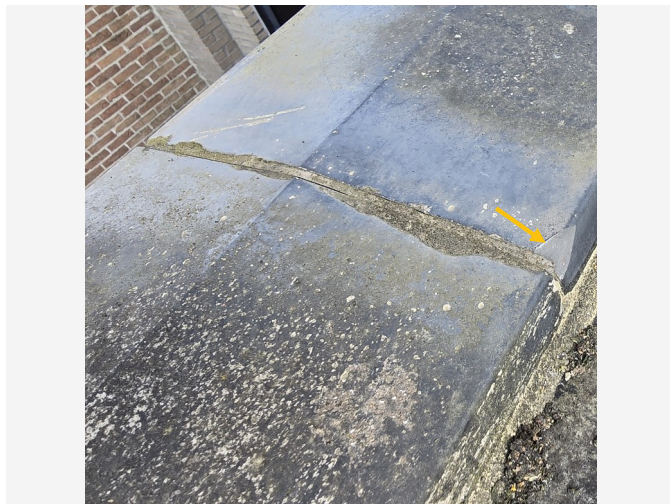
Fiche 6: Dekstenen scheidingsmuur

Geen asbest

#	Type	Referentie	Resultaat
6.1	Puntmonster	MM02	Geen asbest

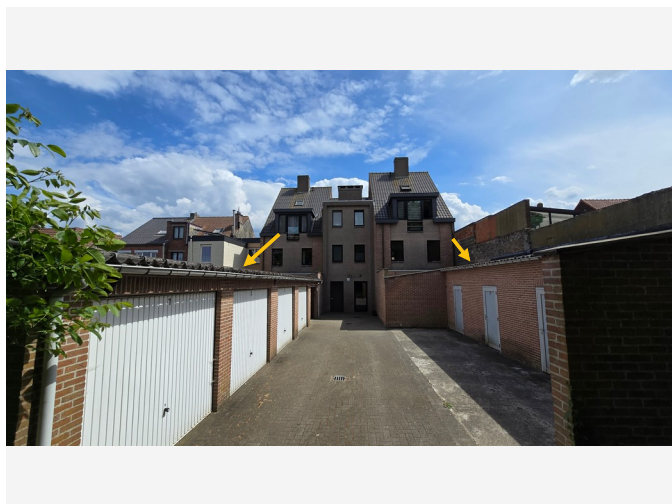
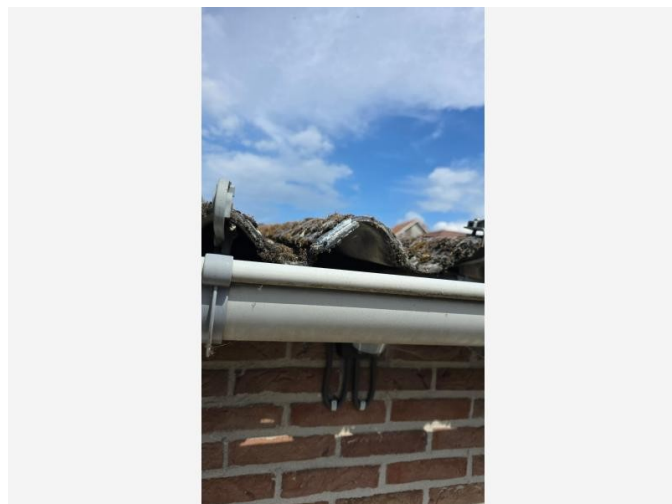
Fiche 7: Daken in golfplaten

Geen asbest

#	Type	Referentie	Resultaat
7.1	Puntmonster	MM01	Geen asbest
