Asbestinventarisatetest

Galnootlaan 14, 9032 Gent

Attestnummer : 20260519-000514.000

Uitgegeven op : 19.05.2026

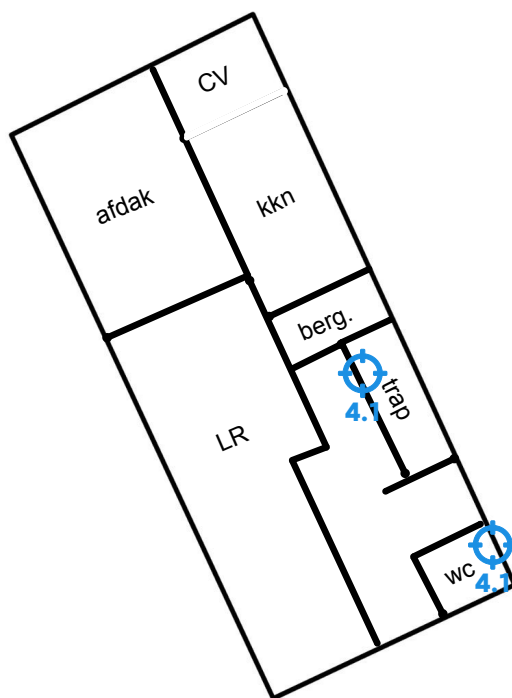
Plan 1.1: woning plan verdieping 0

Alle Plafonden bevatten gyproc

Beschrijving	Type	Actie
3. Woning plafonds	Advies	-
4. Woning - pleisterwerk - muren	Geen asbest	-
4.1 Code: ID01	Mengmonster	-

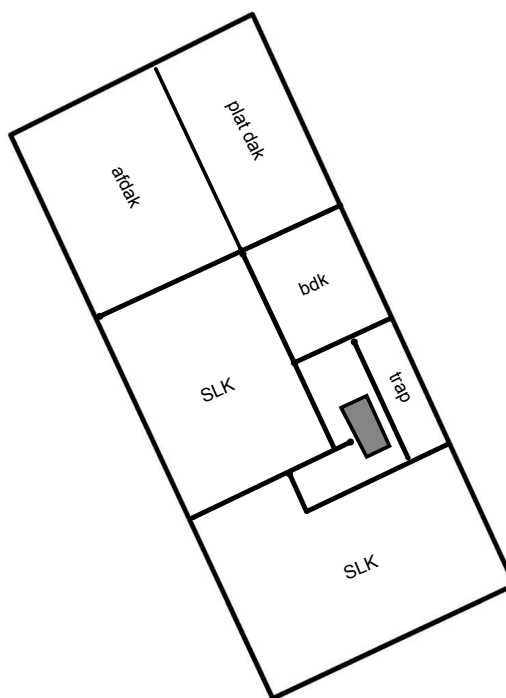
Plan 1.2: woning plan verdieping +1

Alle plafonden bevatten gyproc

Beschrijving	Type	Actie
3. Woning plafonds	Advies	-

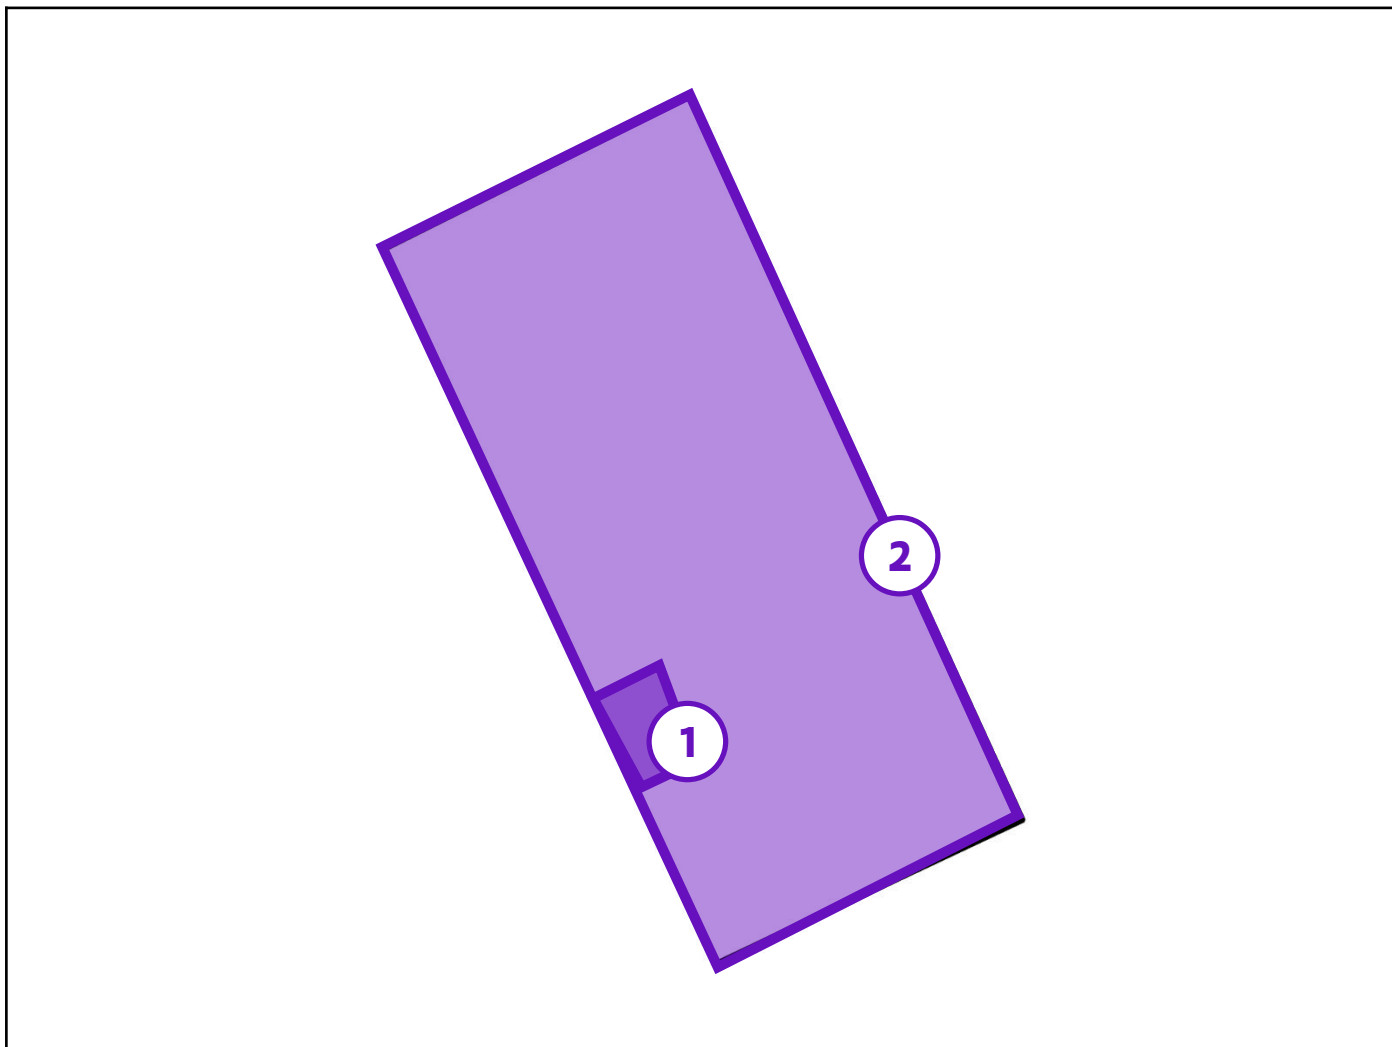
Plan 1.3: Woning Onderdak

Beschrijving	Type	Actie
1. Schoorsteen rookgaskanaal	Beperking	-
2. Onderdak niet waarneembaar	Beperking	-

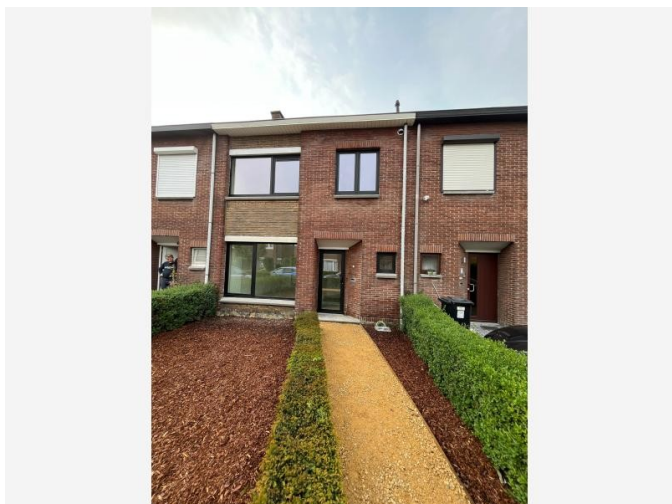
Situeringfoto

Tijdelijke beperking

Reden: Het te onderzoeken materiaal situeert zich hoger dan 3,50 m te rekenen vanaf een veilige ondergrond

Uitleg van de asbestdeskundige: Het rookgaskanaal is niet beoordeeld. Aan de binnenzijde is de kachel aangesloten. Aan de buitenzijde is het hoger dan 3,5 meter om de schoorsteen te inspecteren. Het is niet zichtbaar of er een asbestverdacht rookgaskanaal aanwezig is in de schoorsteen. Conform ons inspectieprotocol mogen wij een beperking inroepen voor hoogtes hoger dan 3,5 m. Indien men dit wil laten onderzoeken, dient er een nieuwe afspraak gemaakt te worden en moet er een hoogtewerker voorzien worden, evenals iemand die bevoegd is om deze te bedienen en eventueel een techniek die de al dan niet aanwezige schouwhoek kan afnemen en weer terugplaatsen.

(Asbest)materiaal	Rookgaskanaal
Karakterisatie	Asbest (verdacht)
Primaire drager	HVAC infrastructuur en uitrusting

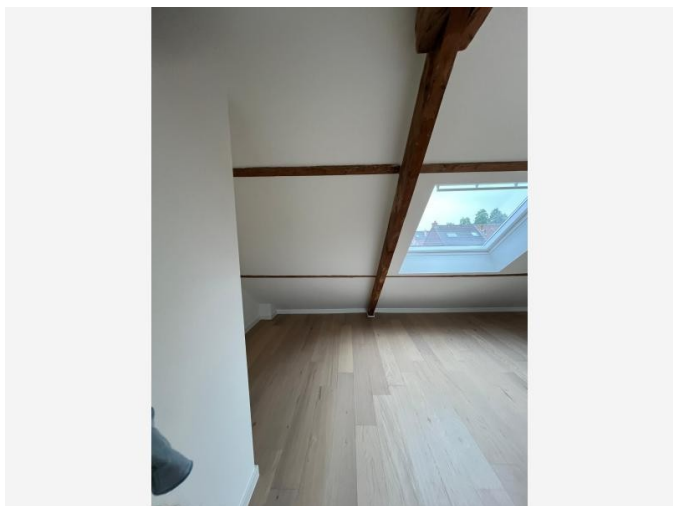
Situeringfoto

Tijdelijke beperking

Reden: Slotvaste toegangspoort, -deur of -luik

Uitleg van de asbestdeskundige: De toegang tot de zolder is dichtgemaakt, in de zolderruimte kunnen zich asbesthoudende toepassingen bevinden, laat bij werken bijkomend onderzoek uitvoeren.

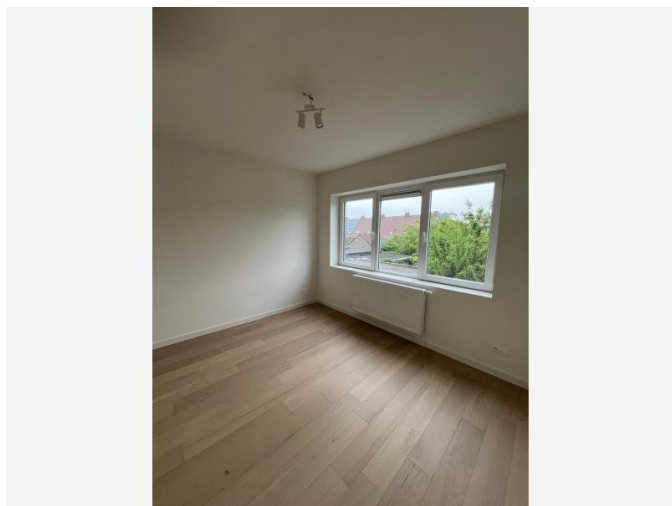
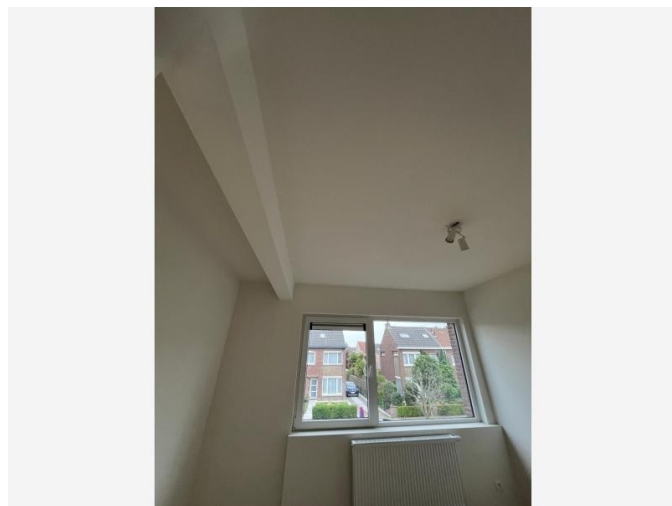
Informatie over een niet-asbestverdacht materiaal

De muren/plafonds in de volledige woning zijn bedekt met gyproc/osb platen, deze zijn niet-asbestverdacht. Hierachter kan zich nog wel oude pleisterwerk bevinden.

Basis voor advies	De asbestdeskundige beoordeelt het materiaal als niet-asbestverdacht.
--------------------------	---

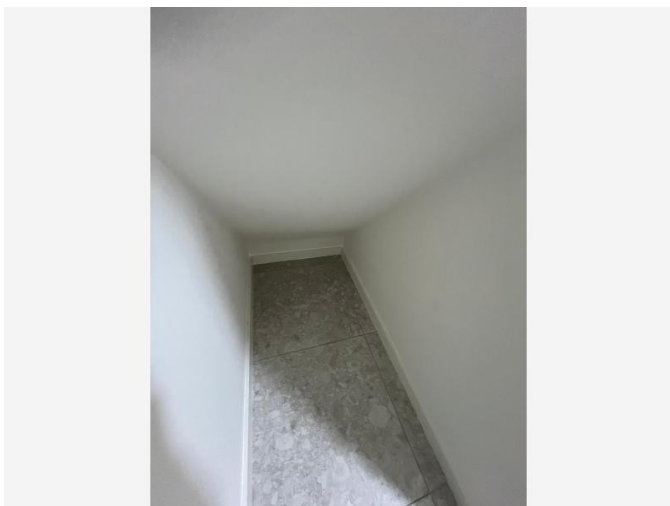
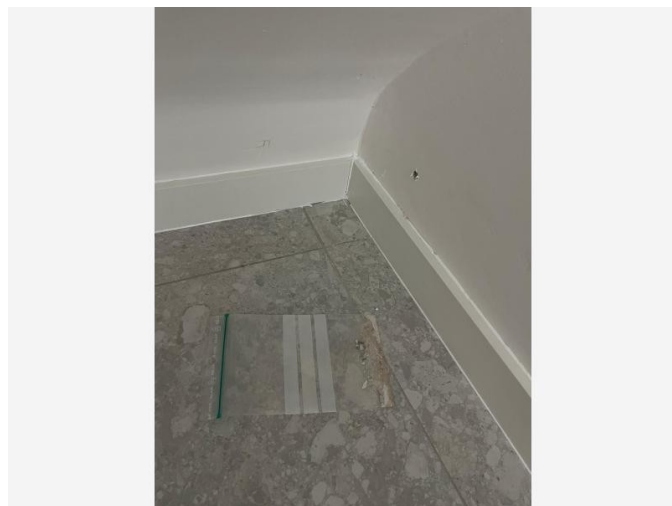
Geen asbest

#	Type	Referentie	Resultaat
4.1	Mengmonster	ID01	Geen asbest

Beschrijving	Woning - pleisterwerk - muren
Omgeving	Binnen
Primaire drager	Binnenwand
Bindmiddel van materiaal	Gips - kalk
Gebondenheid op basis van bindmiddel	Niet-hechtgebonden
Hoeveelheid (oppervlakte - dikte - aantal)	• 280,00 m ² - 2,00 cm - 1 stuk
Totaal volume	5,60 m ³
Identificatiemethode	Een monstername door de asbestdeskundige met laboanalyse door een asbestlabo.
Destructieve handeling voor identificatie	Nee

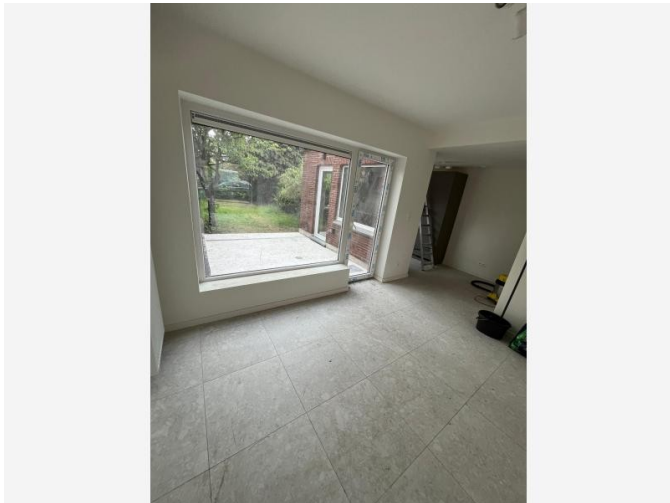
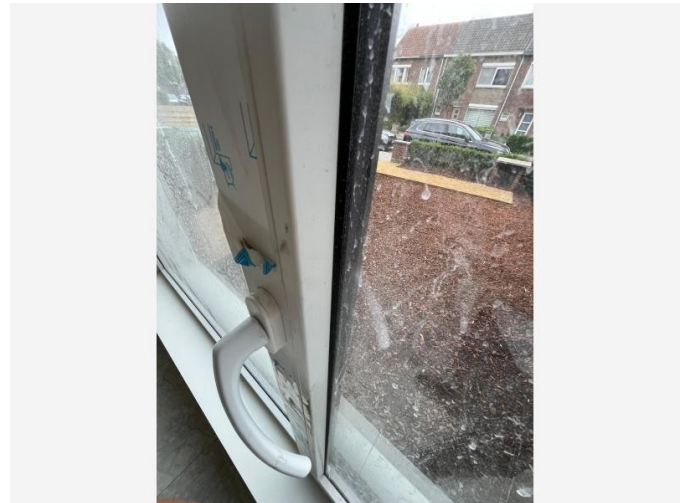
Beschrijving	Notitie	Terug te vinden op plannen
Fiche 5: Woning - kit - ramen advies	Tijdens de inspectie zijn de ramen grondig gecontroleerd. Er is vastgesteld dat de ramen volledig afgedicht zijn met elastische kit met in de volledige doorsnede dezelfde kleur. Deze zijn niet-asbestverdacht.	-
Fiche 6: Dakbedekking	Dakbedekking bestaat uit dakpannen en zijn dus niet asbestverdacht.	-
