Asbestinventarisatetest

Vossenstraat 9, 9090 Merelbeke-Melle

Attestnummer : 20260227-000270.000

Uitgegeven op : 27.02.2026

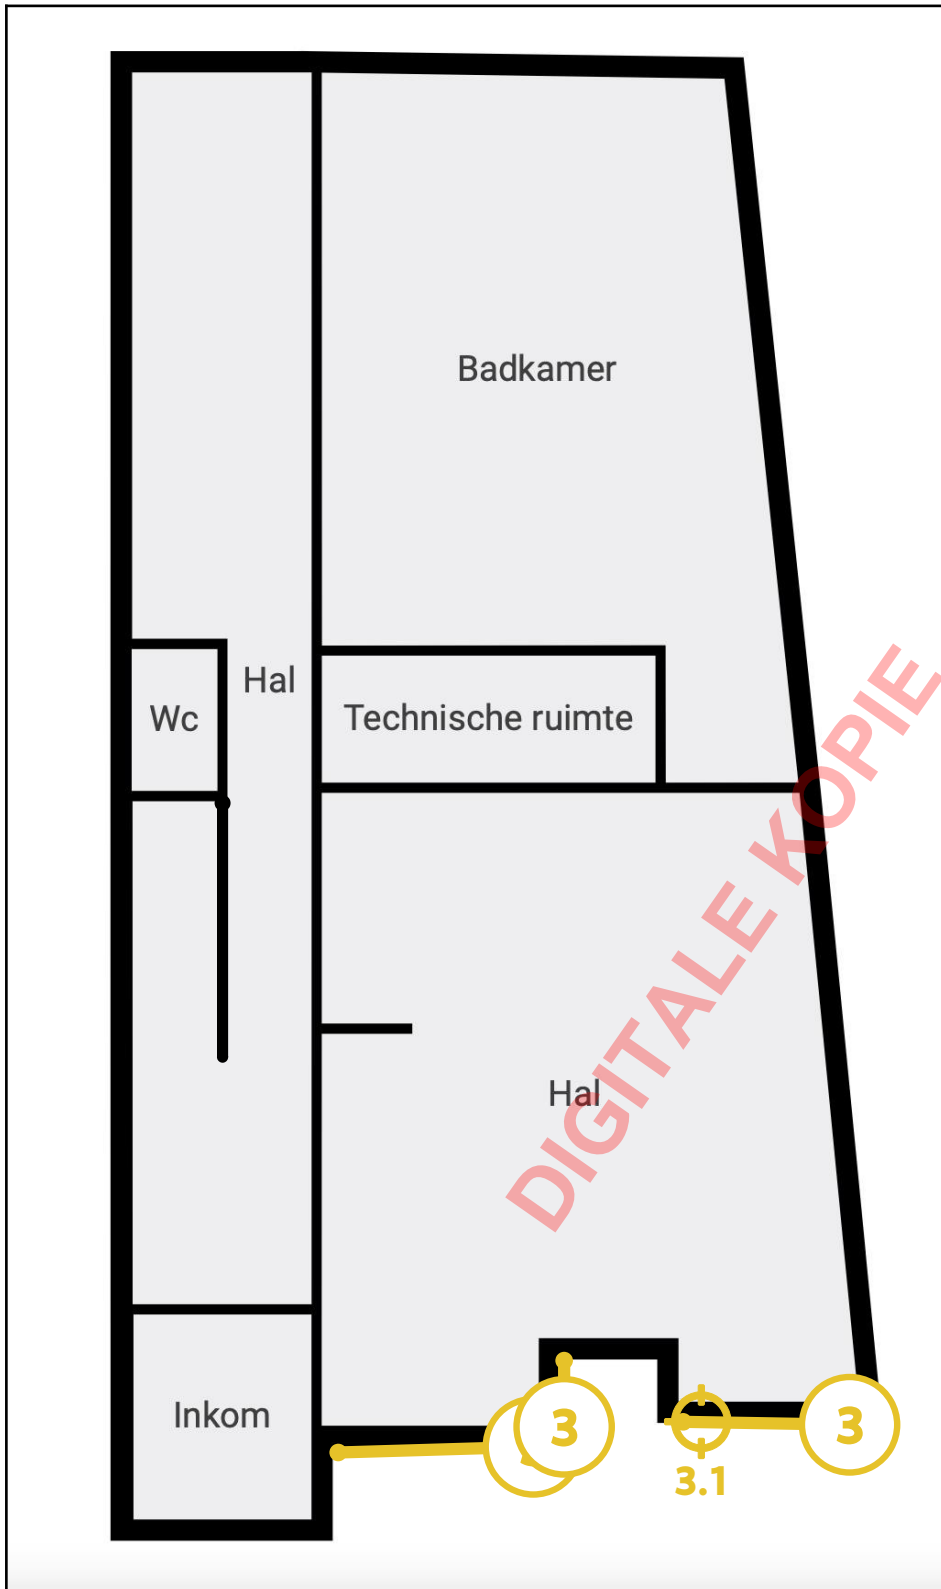
Plan 1.4: Grondplan - Gelijkvloers

3. Kit - Schrijnwerk/metselwerk van ramen en/of deuren - Vooraan	Asbestmateriaal	Zorgvuldig beheren
3.1 Code: 134315-5	Puntmonster	-

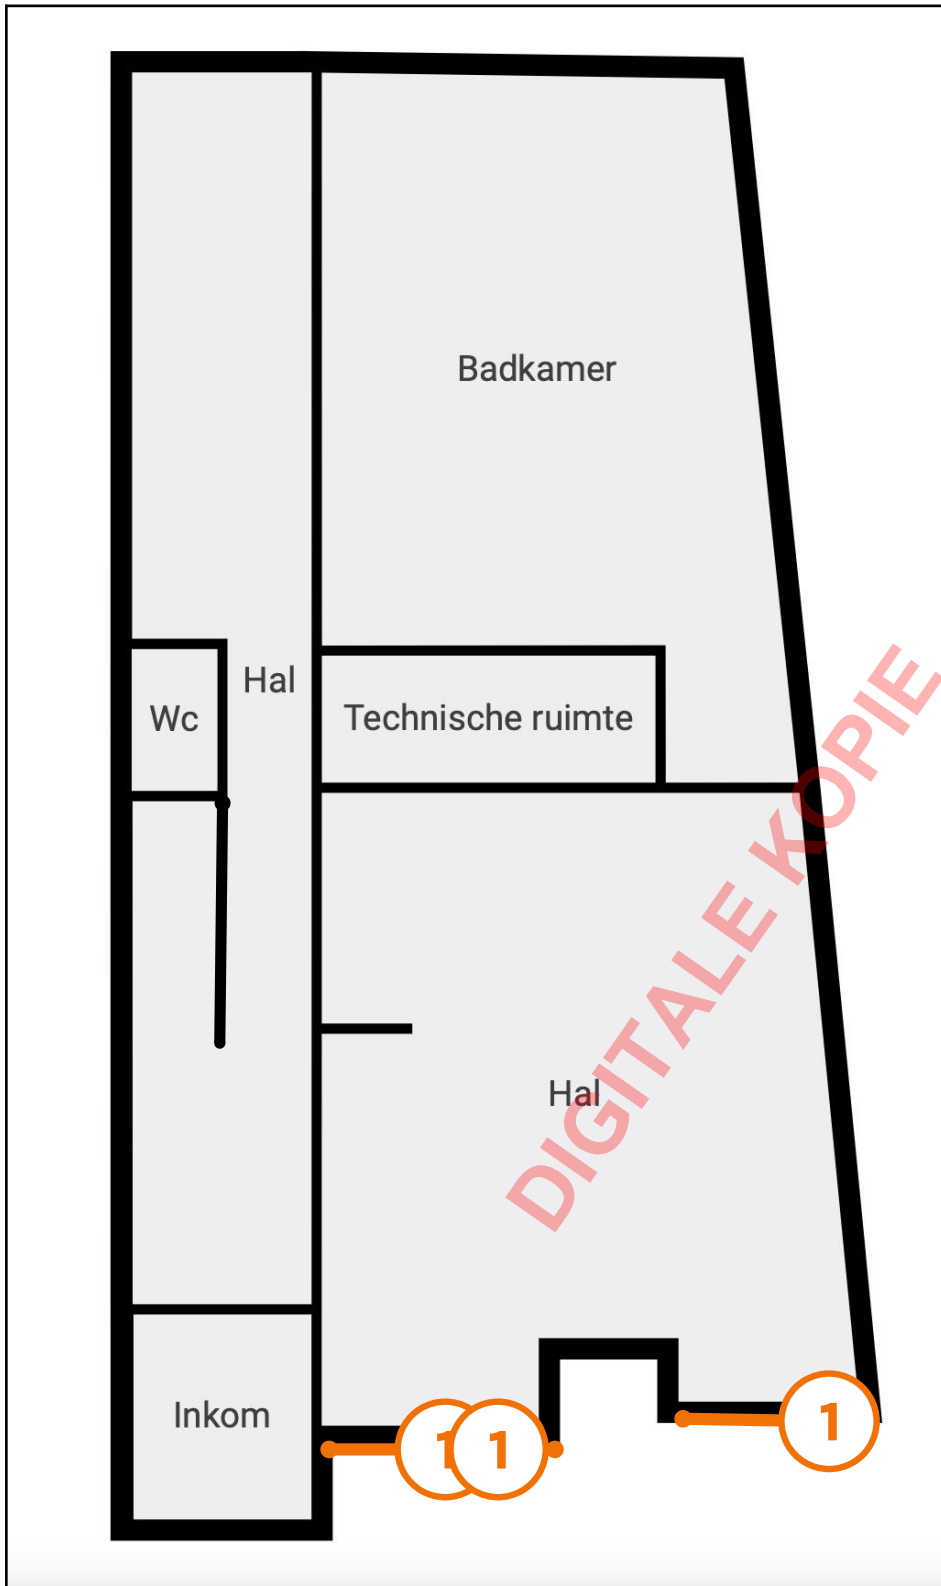
Plan 1.5: Grondplan - Gelijkvloers

1. Gevel/raampanelen - Type glasal

Asbestmateriaal

Verwijderen

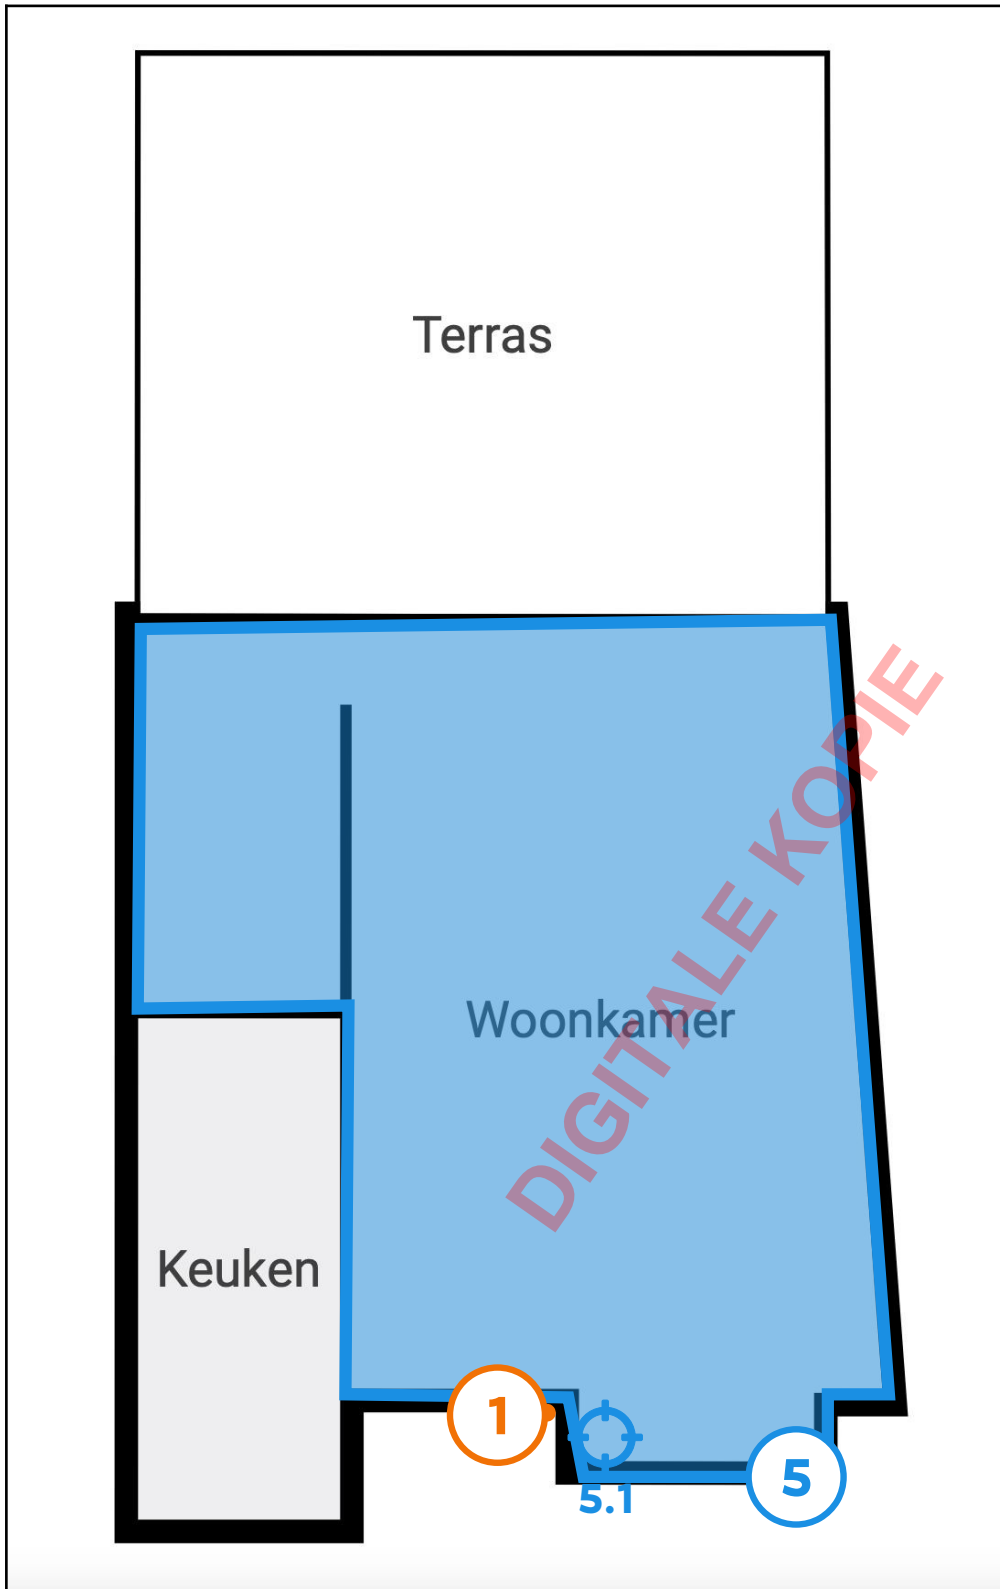
Plan 1.7: Grondplan - 1ste verdieping

1. Gevel/raampanelen - Type glasal	Asbestmateriaal	Verwijderen
5. Pleisterwerk - Plafonds (Residentieel)	Geen asbest	-
5.1 Code: 134315-2	Mengmonster	-

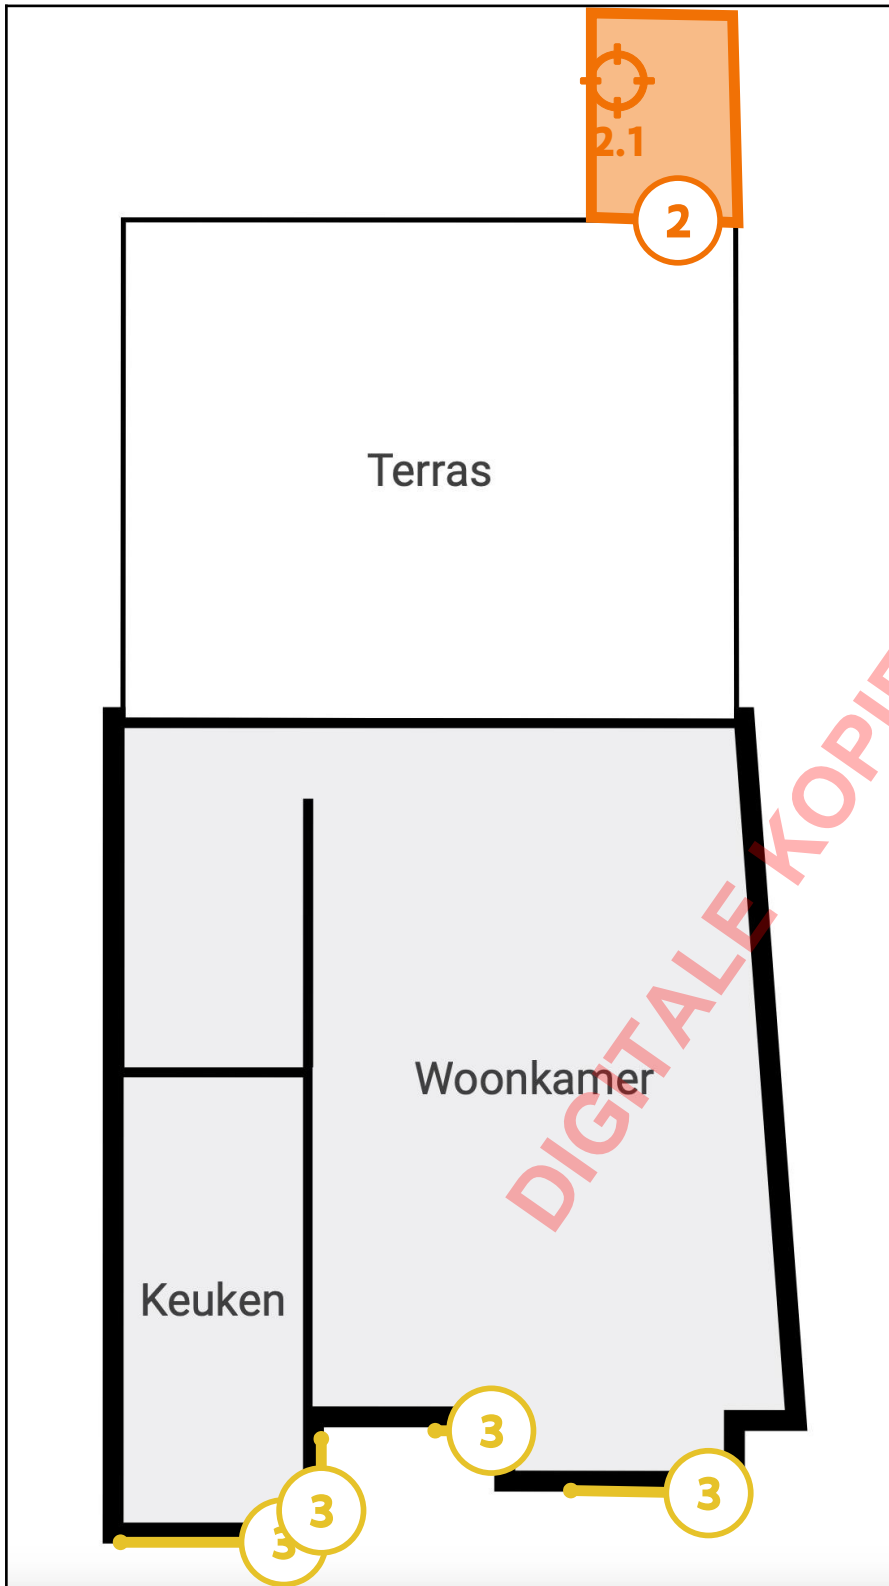
Plan 1.9: Grondplan - 1ste verdieping

2. Traptredes in asbestcement - Exterieur	Asbestmateriaal	Verwijderen
2.1 Code: 134315-7	Puntmonster	-
3. Kit - Schrijnwerk/metselwerk van ramen en/of deuren - Vooraan	Asbestmateriaal	Zorgvuldig beheren

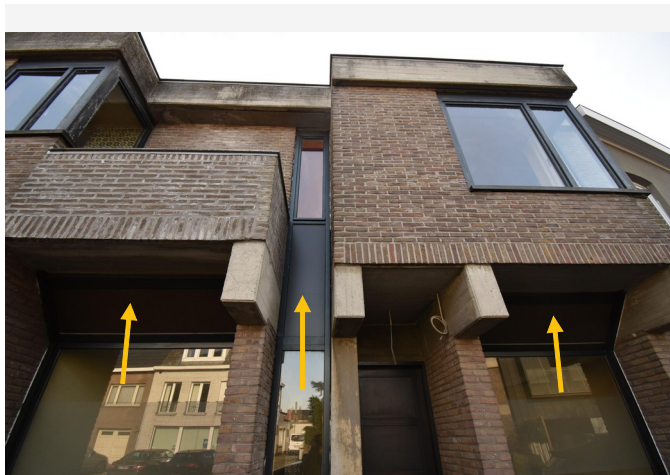
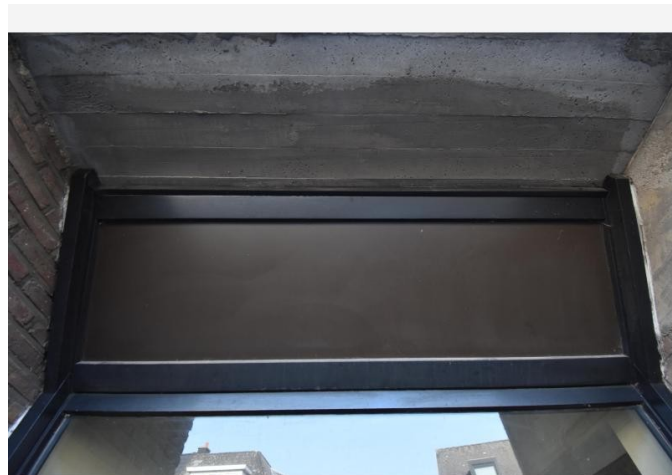
Eindbeoordeling materiaalrisico	Verhoogd materiaalrisico en/of verhoogde kans op vezelvrijgave
---------------------------------	--

Gebondenheid	Categorie 1: hechtgebonden in oorsprong
Asbestsoort (vezeltype)	Crocidoliet aanwezig
Asbestconcentratie	Laag (< 50%)
Afschermingsgraad van het gehele materiaal	Geheel of deels (ook) vrij aan de binnenlucht
Toestand van het materiaal	Licht beschadigd, licht verweerd. Intact calciumsilicaatmateriaal of categorie III 'gebondenheid'

Beschrijving	Gevel/raampanelen - Type glasal
Omgeving	Grenst aan binnen- en buitenlucht
Primaire drager	Wandopening verticaal (raam, deur, ...)
Asbestmateriaal	Plaat, paneel, tablet - Geëmailleerd, type Glasal
Bindmiddel van asbestmateriaal	Cement
Gebondenheid op basis van bindmiddel	Hecht
Hoeveelheid (oppervlakte - dikte - aantal)	<ul style="list-style-type: none"> • 1,50 m² - 0,50 cm - 3 stuks • 0,15 m² - 0,50 cm - 1 stuk
Totaal volume	0,023 m ³
Eenvoudig bereikbaar	Ja
Bevestigingswijze	<ul style="list-style-type: none"> • Geklemd
Identificatiemethode	<p>De asbestdeskundige beoordeelt het materiaal als asbestverdacht en dus asbesthoudend, en dit zonder monstername.</p> <p>Motivatie: De monstername brengt andere schade aan dan schade die inherent is aan de monstername.</p>
Destructieve handeling voor identificatie	Nee
Opmerking	Ook waarneembaar aan binnenzijde, zonder stootvaste of niet-stootvaste laag.

Verwijderen

- Scherm in afwachting van verwijdering het asbestmateriaal af van luchtstromingen en verstoring: bijvoorbeeld door het te verpakken, te fixeren, af te dekken, signalisatie - afbakening aan te brengen, ...
- Verwijder dit asbestmateriaal zo snel mogelijk. Volg de toestand goed op.

Wij adviseren om dit te laten verwijderen door een aannemer met opleidingsattest.

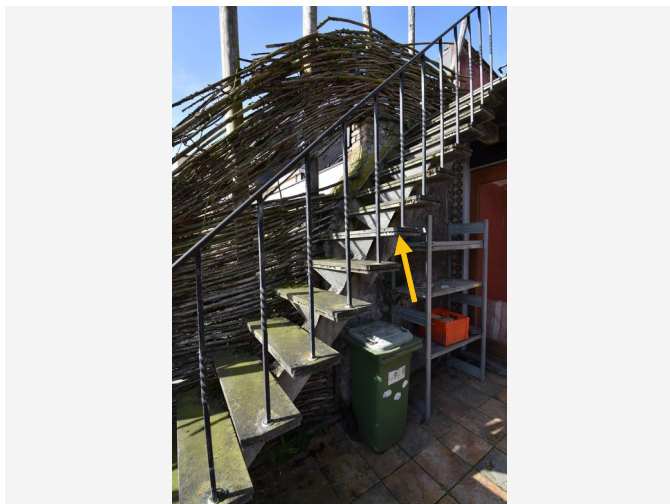
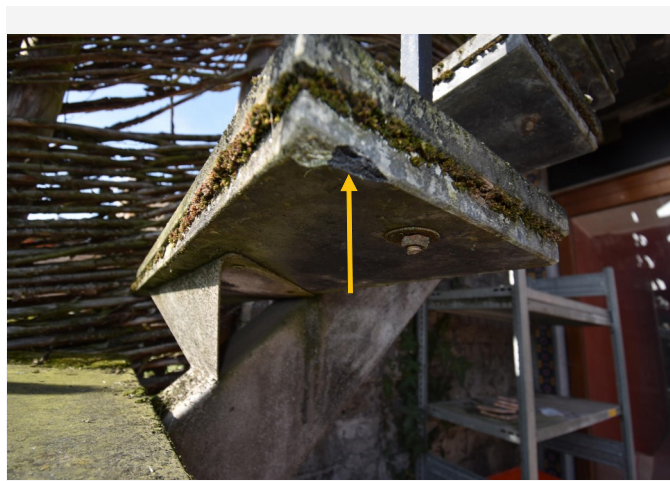
Eindbeoordeling materiaalrisico	Verhoogd materiaalrisico en/of verhoogde kans op vezelvrijgave
---------------------------------	--

Gebondenheid	Categorie 1: hechtgebonden in oorsprong
Asbestsoort (vezeltype)	Alleen chrysotiel
Asbestconcentratie	Laag (< 50%)
Afschermingsgraad van het gehele materiaal	Geheel of deels vrij aan de buitenlucht
Toestand van het materiaal	Matig beschadigd, matig verweerd

#	Type	Referentie	Resultaat
2.1	Puntmonster	134315-7	Chrysotiel

Beschrijving	Traptredes in asbestcement - Exterieur
Omgeving	Buiten
Primaire drager	Wandopening verticaal (raam, deur, ...)
Asbestmateriaal	Plaat, paneel, tablet - Generiek
Bindmiddel van asbestmateriaal	Cement
Gebondenheid op basis van bindmiddel	Hecht
Hoeveelheid (oppervlakte - dikte - aantal)	• 8,00 m ² - 2,00 cm - 1 stuk
Totaal volume	0,16 m ³
Eenvoudig bereikbaar	Ja
Bevestigingswijze	• Verlijmd, ingegoten, versmeerd
Identificatiemethode	Een monstername door de asbestdeskundige met laboanalyse door een asbestlabo.
Destructieve handeling voor identificatie	Nee

Verwijderen

- Verwijder dit asbestmateriaal zo snel mogelijk. Volg de toestand goed op.

Wij adviseren om dit te laten verwijderen door een aannemer met opleidingsattest.

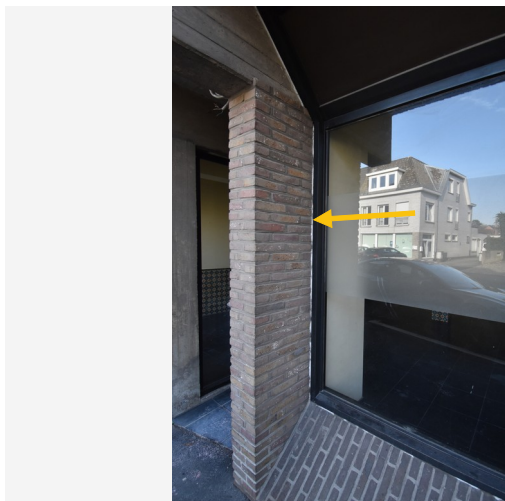
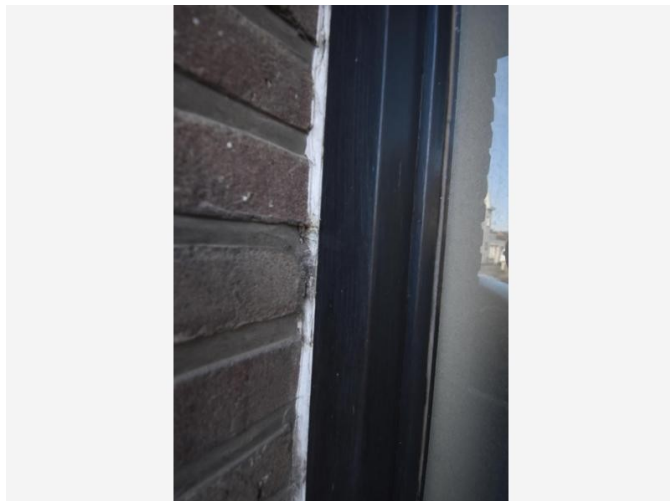
Eindbeoordeling materiaalrisico	Laag materiaalrisico en/of verlaagde kans op vezelvrijgave
---------------------------------	--

Gebondenheid	Categorie 1: hechtgebonden in oorsprong
Asbestsoort (vezeltype)	Alleen chrysotiel
Asbestconcentratie	Laag (< 50%)
Afschermingsgraad van het gehele materiaal	Geheel of deels vrij aan de buitenlucht
Toestand van het materiaal	Licht beschadigd, licht verweerd. Intact calciumsilicaatmateriaal of categorie III 'gebondenheid'

#	Type	Referentie	Resultaat
3.1	Puntmonster	134315-5	Chrysotiel

Beschrijving	Kit - Schrijnwerk/metselwerk van ramen en/of deuren - Vooraan
Omgeving	Buiten
Primaire drager	Wandopening verticaal (raam, deur, ...)
Asbestmateriaal	In-situ afwerkingslagen - Pasta, stopverf, voegsel, stopsel, vulsel, mastiek, kitten, ...
Bindmiddel van asbestmateriaal	Kitten, mastiek, pasta
Gebondenheid op basis van bindmiddel	Hecht
Hoeveelheid (gewicht - aantal)	<ul style="list-style-type: none">• 3,00 kg - 1 stuk
Totaal gewicht	3,00 kg
Eenvoudig bereikbaar	Ja
Bevestigingswijze	<ul style="list-style-type: none">• Geklemd• Verlijmd, ingegoten, versmeerd
Identificatiemethode	Een monstername door de asbestdeskundige met laboanalyse door een asbestlabo.
Destructieve handeling voor identificatie	Nee

Zorgvuldig beheren

- Zorg voor een veilig beheer. Vermijd het beschadigen van het asbestmateriaal. Controleer de toestand jaarlijks op wijzigingen.
- Scherm in afwachting van verwijdering het asbestmateriaal af van luchtstromingen en verstoring: bijvoorbeeld door het te verpakken, te fixeren, af te dekken, signalisatie - afbakening aan te brengen, ...

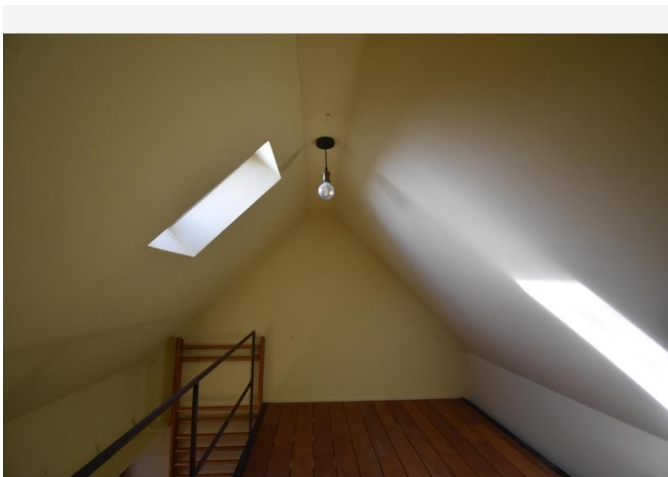
Situeringfoto

Tijdelijke beperking

Reden: Niet inspecteerbaar

Uitleg van de asbestdeskundige: Aangezien de binnenzijde van de woning volledig was afgewerkt met gipskarton (geen destructief onderzoek) en de buitenzijde met leien (niet ophefbaar) kon het eventueel onderdak niet worden gecontroleerd tijdens de inspectie. Dit betreft een beperking van middellange termijn (geen hoogtewerker op korte termijn of binnen redelijke kosten). Wanneer de dakbedekking toegankelijk wordt gemaakt, dient deze nader te worden bestaald.
