# Asbestinventarisatetest

Herfststraat 3/0001, 9000 Gent

Attestnummer : **20260928-000468.000**

Uitgegeven op : **28.09.2026**

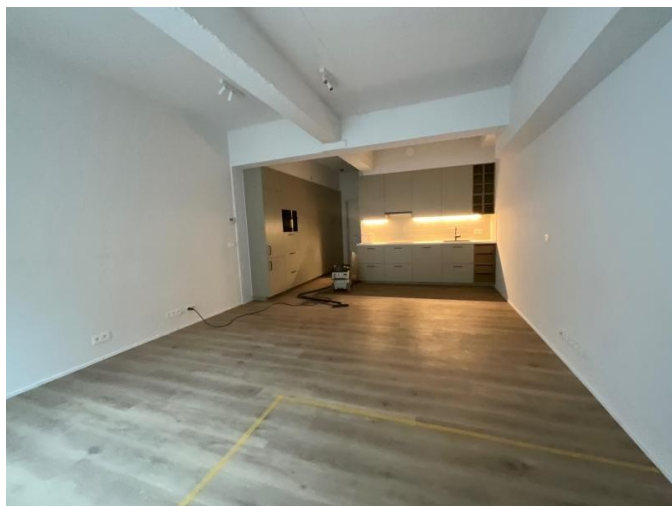
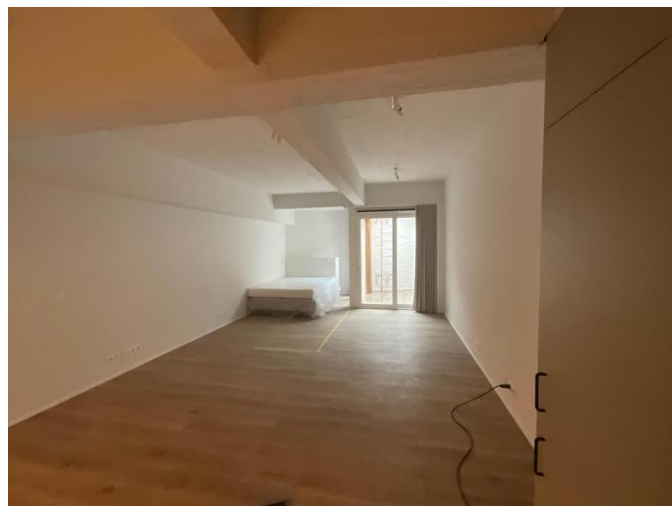
### Informatie over een niet-asbestverdacht materiaal

Onderliggende lagen werden niet gecontroleerd

| Basis voor advies | De asbestdeskundige beoordeelt het materiaal als niet-asbestverdacht. |

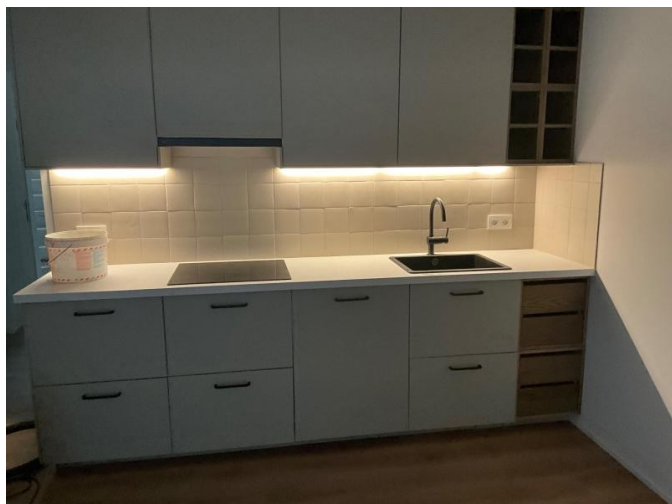
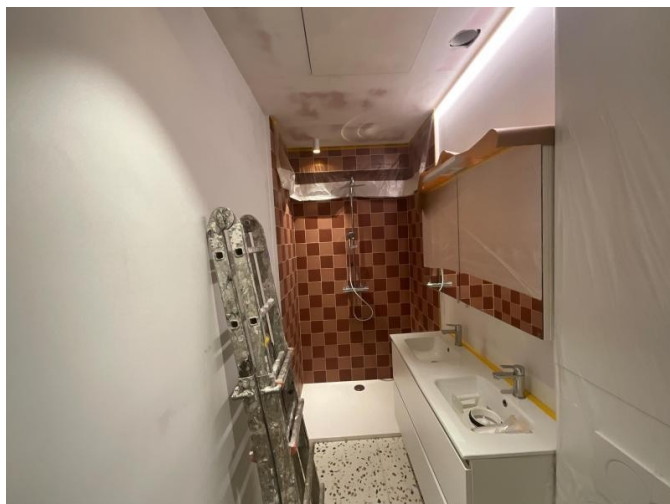
### Informatie over een materiaal dat de asbestdeskundige niet kan waarnemen of vaststellen

Faiencetegels zijn mogelijk gelijmd met asbesthoudende lijm. Bij werken, laat dit controleren.

| Basis voor advies | Beoordeling op basis van expertise, zonder een vaststelling door de asbestdeskundige. |

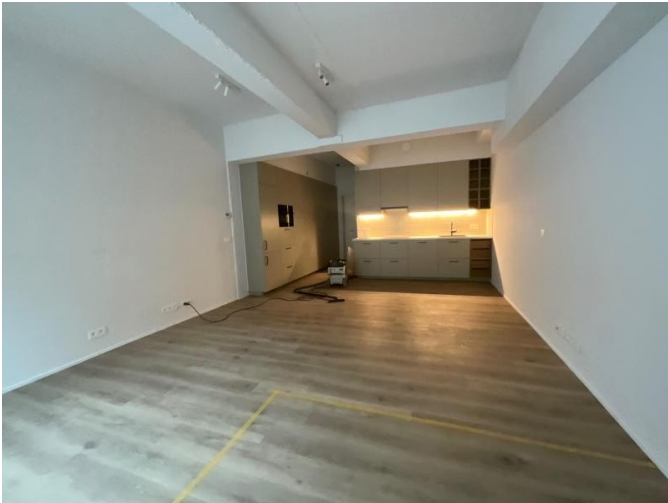
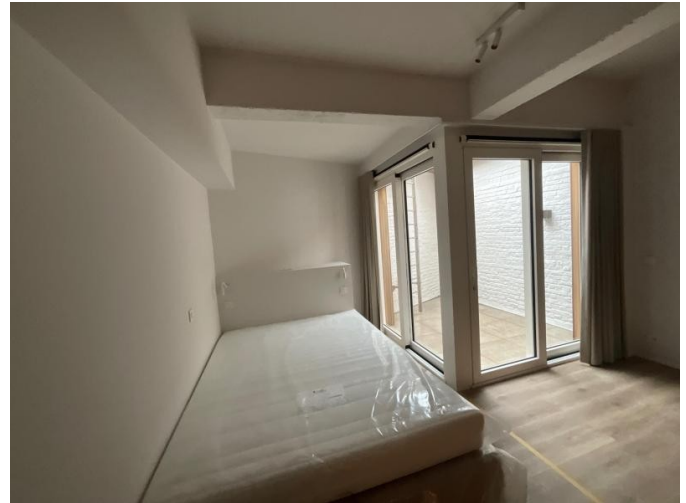
### Informatie over een materiaal van een andere eigenaar

| Basis voor advies | Beoordeling op basis van expertise met een vaststelling door de asbestdeskundige. |

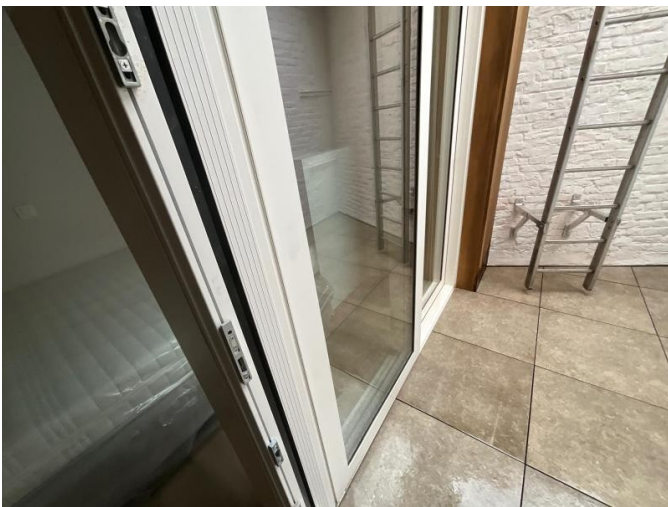
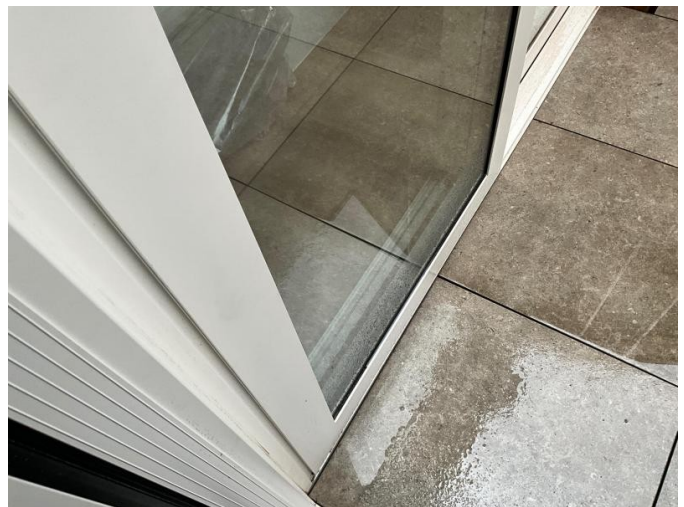
### Fiche 4: Afdichtingslaag

| Beschrijving | Notitie | Terug te vinden op plannen |
|---|---|---|
| Fiche 4: Afdichtingslaag | De afdichtingslaag zijn rubbers en siliconen. | Plan 1.1: Gelijksvloers |

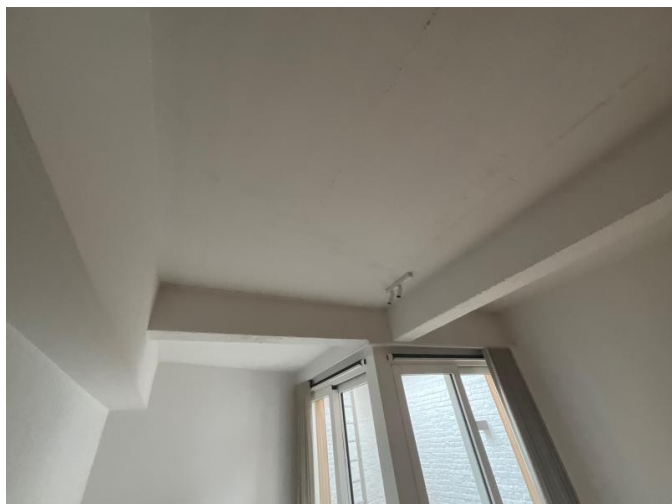
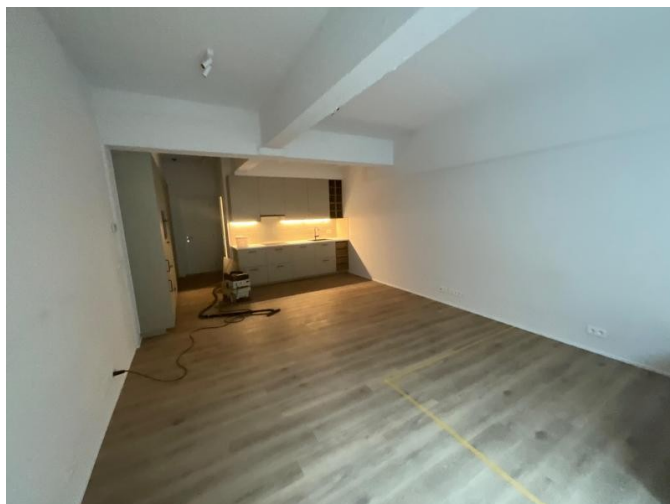
### Fiche 8: Pleisterwerk (niet aanwezig)

| Beschrijving | Notitie | Terug te vinden op plannen |
|---|---|---|
| Fiche 8: Pleisterwerk (niet aanwezig) | Er is geen pleisterwerk waarneembaar op de inspectielocatie. | - |
