# Asbestinventarisatetest

Gérard Willemotlaan 29, 9030 Gent

Attestnummer : 20260712-000191.000

Uitgegeven op : 12.07.2026

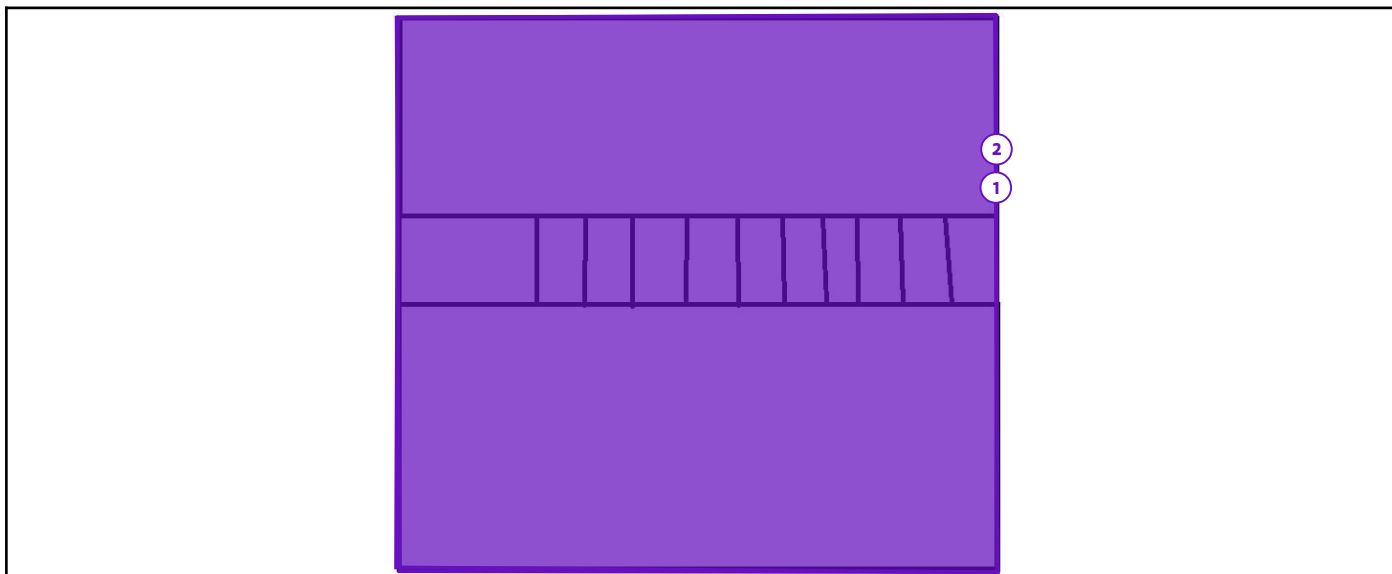
## Plan 1.4: Dak

| Beschrijving | Type | Actie |
|---|---|---|
| 1. Woning - beperking - plat dak | Beperking | - |
| 2. Schoorsteen rookgaskanaal - beoordeling | Beperking | - |

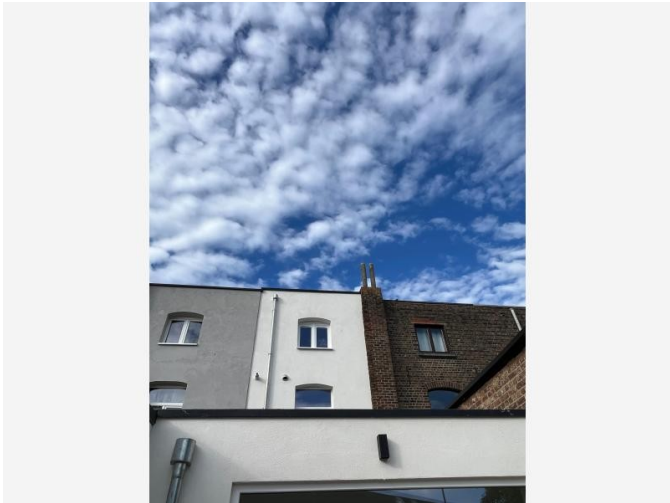
*Situeringsfoto*

### Tijdelijke beperking

**Reden:** Het te onderzoeken materiaal situeert zich hoger dan 3,50 m te rekenen vanaf een veilige ondergrond

**Uitleg van de asbestdeskundige:** Dak bevindt zich op een hoogte >3.5m vanaf veilige ondergrond. Niet inspecteerbaar.

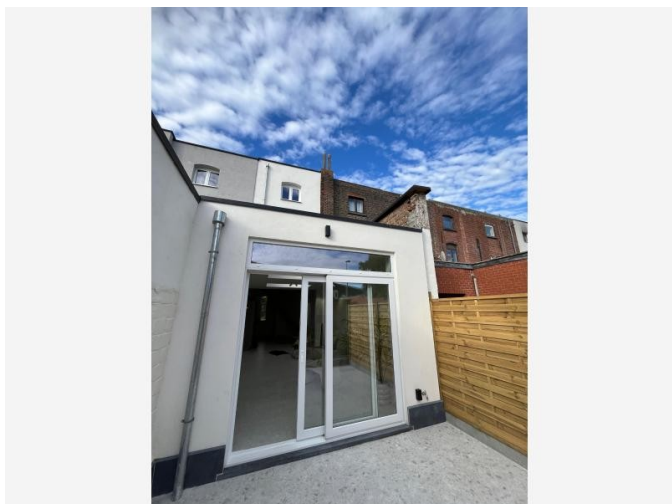
Situeringsfoto

#### Tijdelijke beperking

**Reden:** Het te onderzoeken materiaal situeert zich hoger dan 3,50 m te rekenen vanaf een veilige ondergrond

**Uitleg van de asbestdeskundige:** Het ligt meer dan 3.5 meter boven een veilige ondergrond en was dus niet te onderzoeken.

| (Asbest)materiaal | Rookgaskanaal |
| Karakterisatie | Asbest (verdacht) |

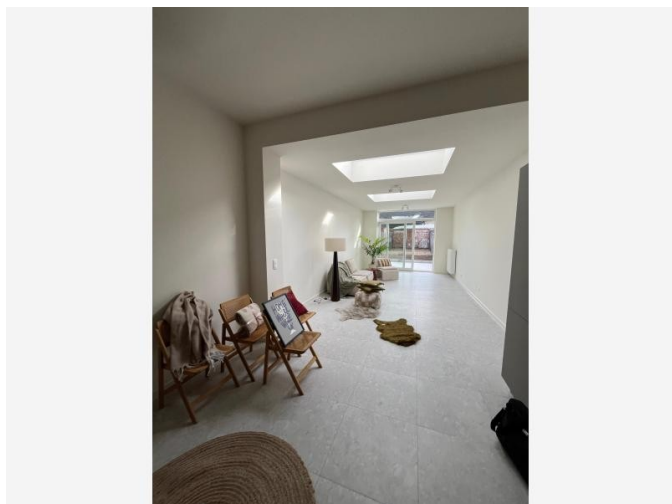
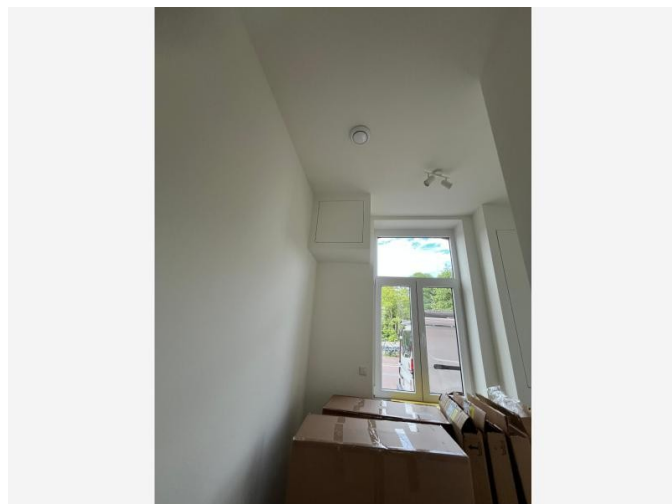
De plafonds in de volledige woning zijn bedekt met gyproc platen, deze zijn niet-asbestverdacht. Hierachter kan zich nog wel oude pleisterwerk bevinden.

| Basis voor advies | De asbestdeskundige beoordeelt het materiaal als niet-asbestverdacht. |

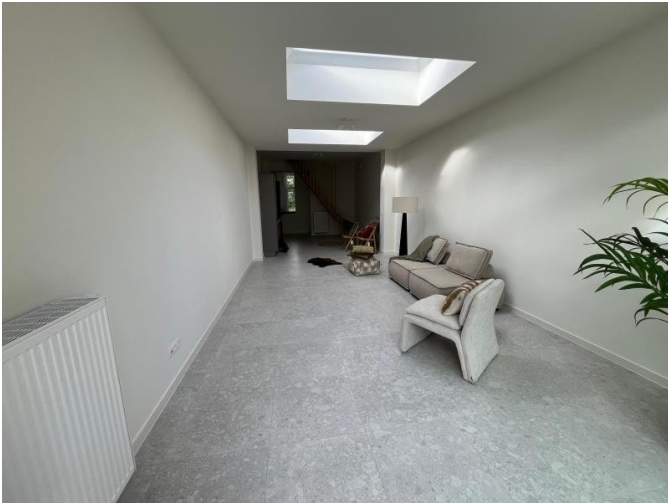
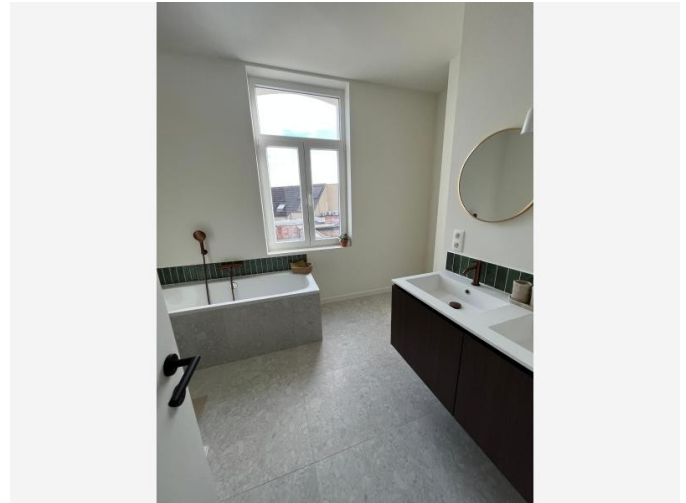
## Fiche 4: Pleisterwerk - muur

Geen asbest

| Beschrijving | Pleisterwerk - muur |
| Bindmiddel van materiaal | Gips - kalk |
| Gebondenheid op basis van bindmiddel | Niet-hechtgebonden |
| Identificatiemethode | De asbestdeskundige gebruikt een bestaande laboanalyse als bewijsdocument met bevestiging door vaststelling en expertise. |

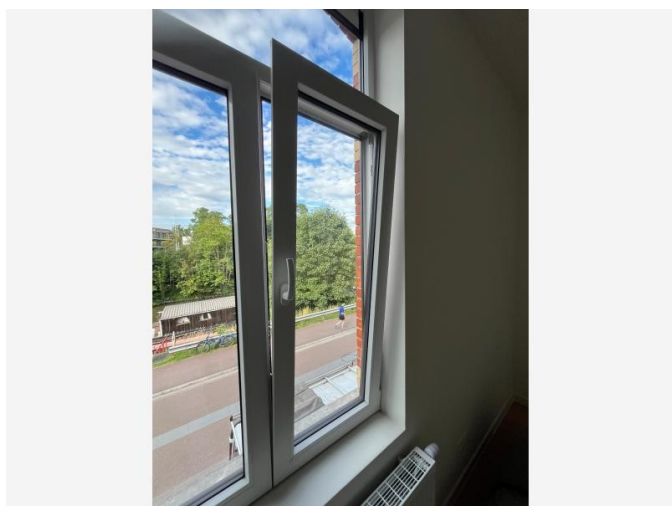
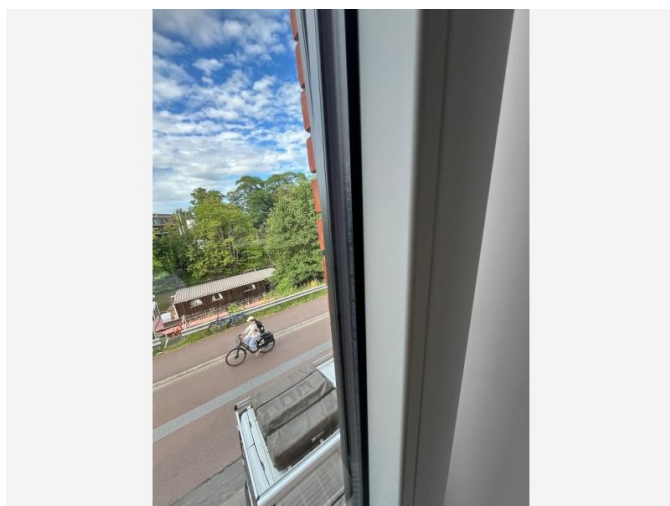
### Fiche 5: Woning - kit - ramen advies

| Beschrijving | Notitie | Terug te vinden op plannen |
|---|---|---|
| Fiche 5: Woning - kit - ramen advies | Tijdens de inspectie zijn de ramen grondig gecontroleerd. Er is vastgesteld dat de ramen volledig afgedicht zijn met elastische kit met in de volledige doorsnede dezelfde kleur. Deze zijn niet-asbestverdacht. | - |
