Asbestinventarisatetest

Sint-Machariusstraat 19/0202, 9000 Gent

Attestnummer : 20250616-000185.000

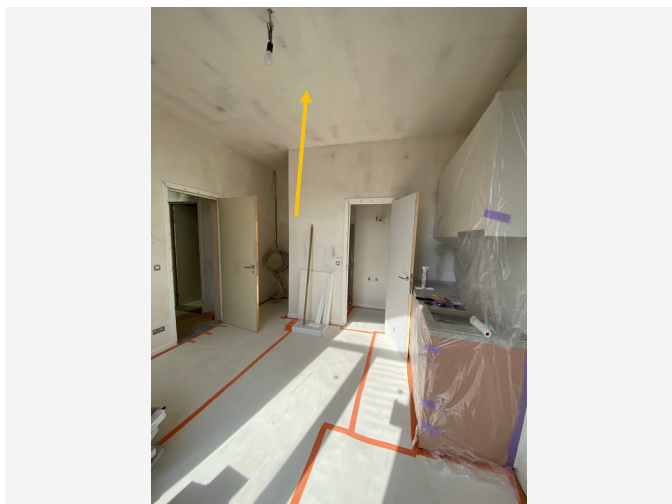
Vrije foto

Advies

Nieuw geplaatste valse plafond.

Identificatiemethode	Vaststelling & expertise (niet-asbestverdacht)
Primaire drager	Plafond

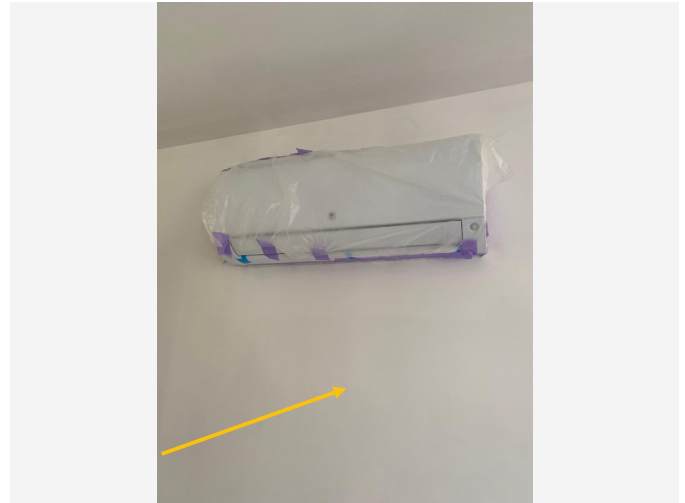
Fiche 2: Nieuw pleisterwerk muren

Geen asbest

Beschrijving	Nieuw pleisterwerk muren
Omgeving	Binnen
Primaire drager	Binnenwand
Bindmiddel van materiaal	Gips - kalk
Gebondenheid op basis van bindmiddel	Niet-hechtgebonden
Hoeveelheid (oppervlakte - dikte - aantal)	• 63,73 m ² - 1,00 cm - 1 stuk
Totaal volume	0,637 m ³
Identificatiemethode	Vaststelling met bewijsdocument, zonder monstername
Destructieve handeling voor identificatie	Nee
Opmerking	Alle volle muren zijn herbepoetst bij de renovatie. Bij het vorig attest werden stalen genomen van het pleisterwerk waarbij het resultaat negatief was (zie analyserapport in bijlage vorig attest).
