# Asbestinventarisatetest

Herfststraat 3/0101, 9000 Gent

Attestnummer : **20260928-000461.000**

# Zone 1: Hoofdgebouw

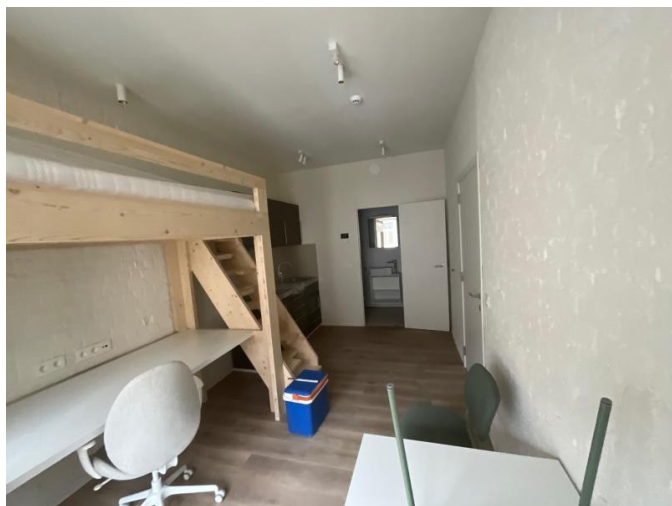
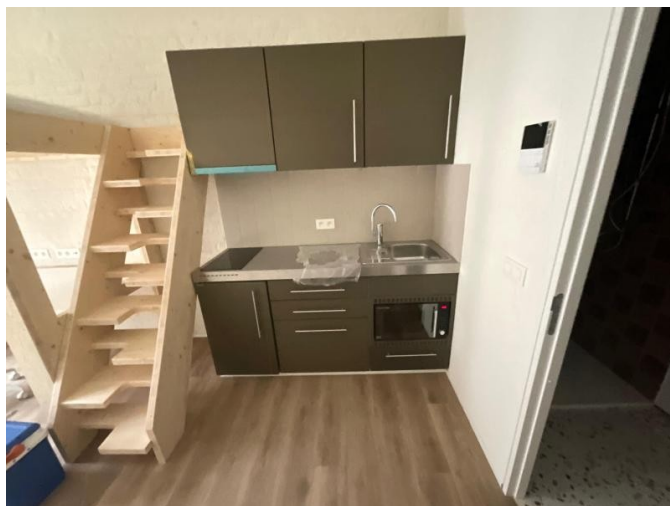
Situeringfoto

Detailfoto

Onderliggende lagen werden niet gecontroleerd

| Basis voor advies | De asbestdeskundige beoordeelt het materiaal als niet-asbestverdacht. |

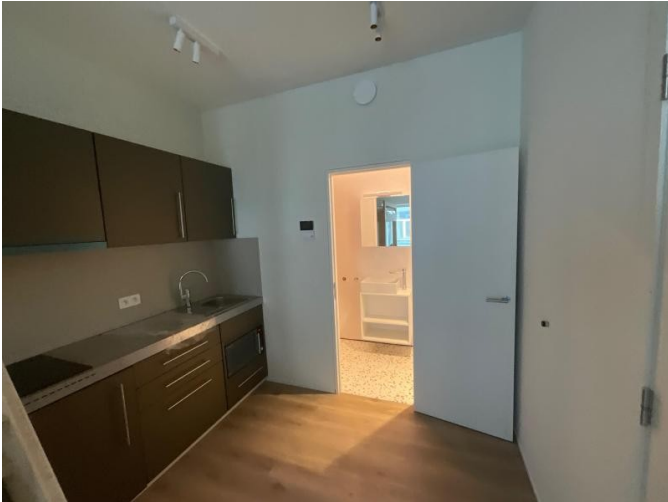
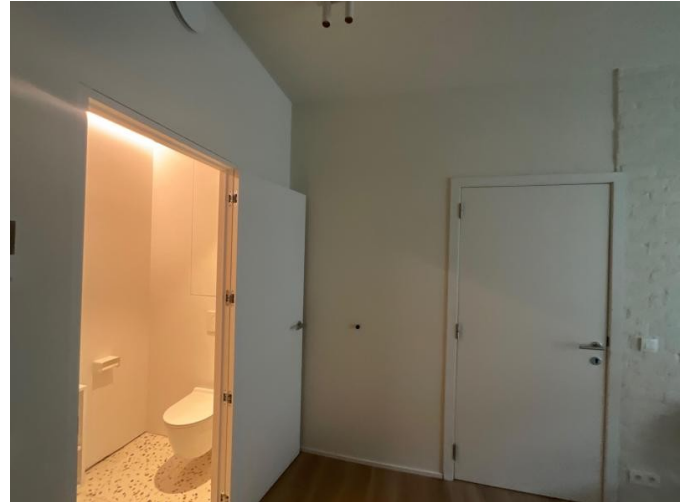
## Fiche 2: Muren en plafonds bestaande uit voorzetpanelen

Situeringfoto

Detailfoto

Onderliggende lagen werden niet gecontroleerd.

| Basis voor advies | De asbestdeskundige beoordeelt het materiaal als niet-asbestverdacht. |

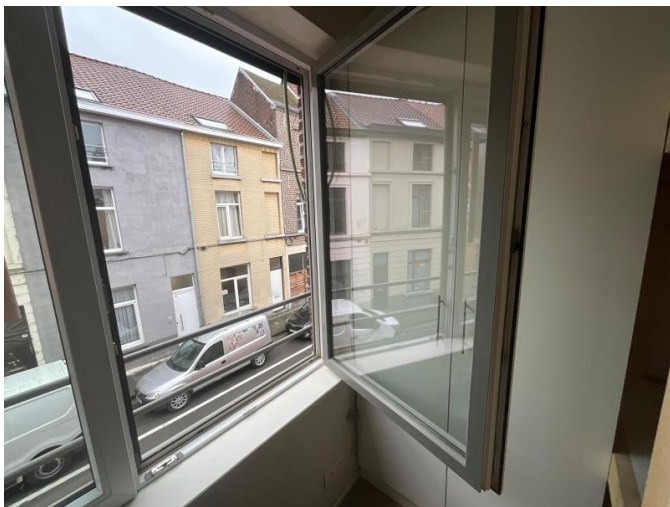
### Fiche 4: Afdichtingslaag

| Beschrijving | Notitie | Terug te vinden op plannen |
|---|---|---|
| Fiche 4: Afdichtingslaag | De afdichtingslaag zijn rubbers en siliconen. | Plan 1.1: Verdiep 1 studio 101 |

*Situeringfoto*

*Detailfoto*

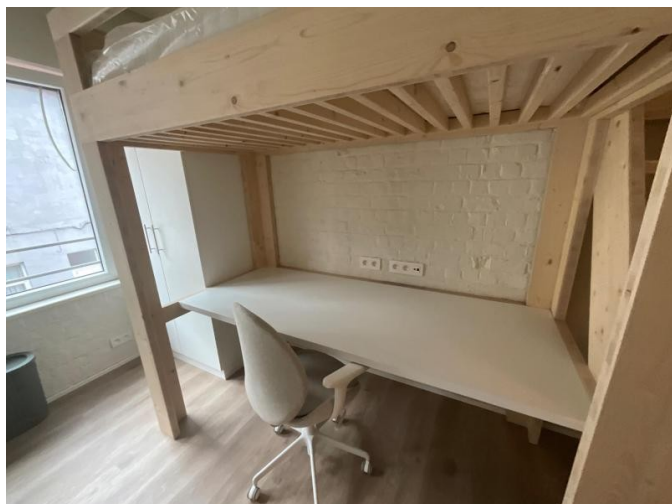
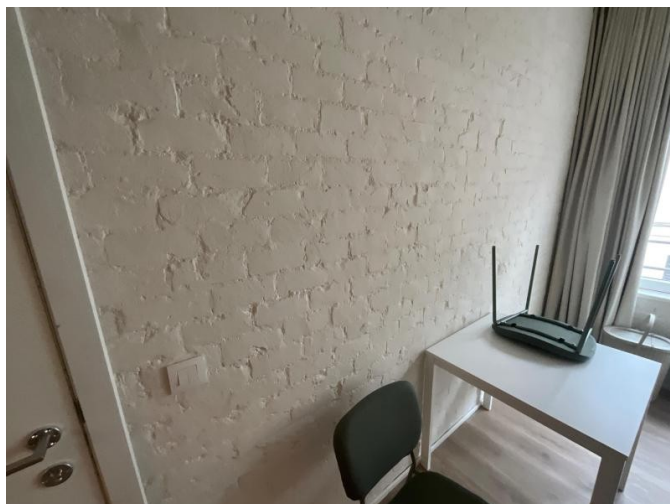
## Fiche 11: Pleisterwerk (niet aanwezig)

| Beschrijving | Notitie | Terug te vinden op plannen |
|---|---|---|
| Fiche 11: Pleisterwerk (niet aanwezig) | Er is geen pleisterwerk waarneembaar op de inspectielocatie. | Plan 1.1: Verdiep 1 studio 101 |
