# Asbestinventarisatetest

Herfststraat 3/0102, 9000 Gent

Attestnummer : **20260928-000457.000**

## Zone 1: Hoofdgebouw

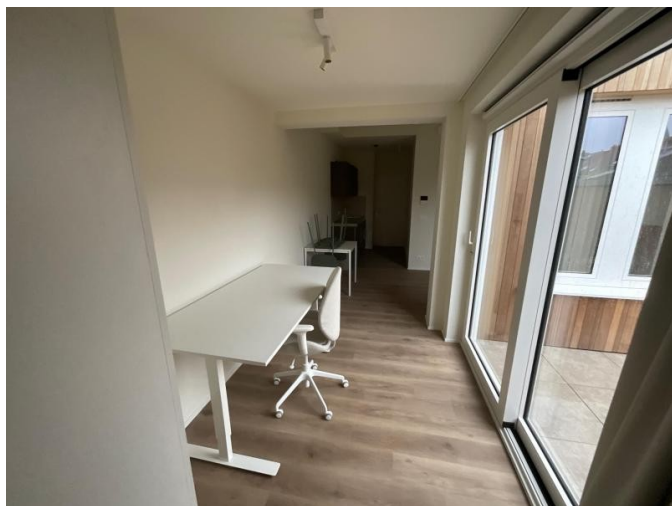
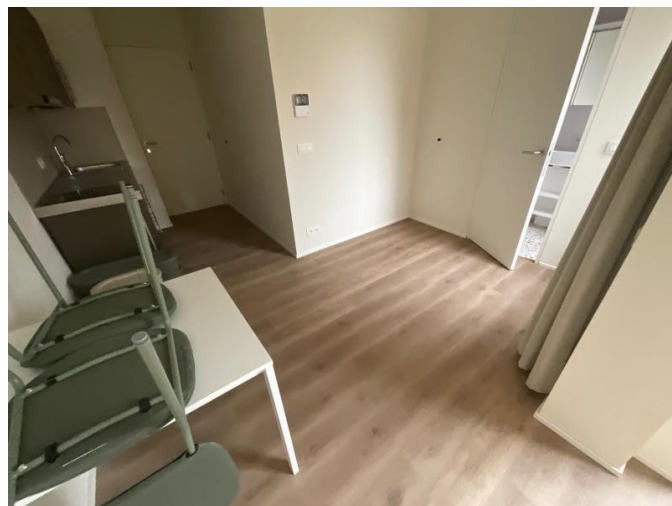
Onderliggende lagen werden niet gecontroleerd

| Basis voor advies | De asbestdeskundige beoordeelt het materiaal als niet-asbestverdacht. |

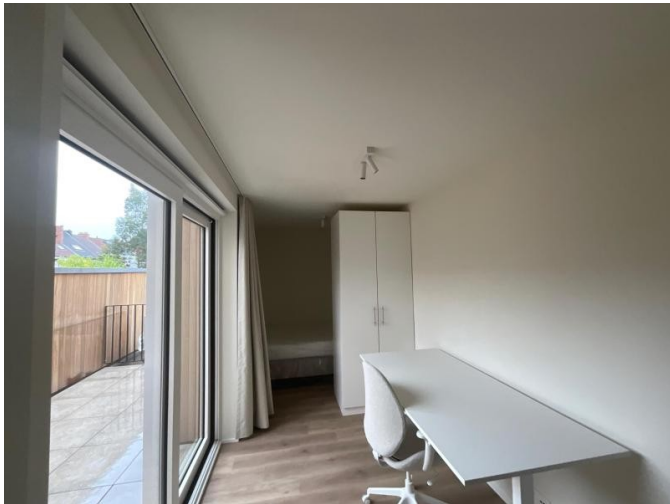
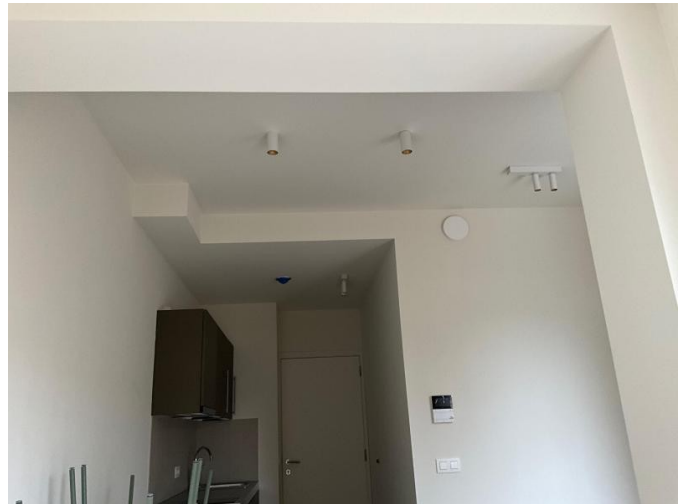
## Fiche 2: Plafonds en muren bestaand uit voorzetpanelen

Onderliggende lagen werden niet gecontroleerd.

| Basis voor advies | De asbestdeskundige beoordeelt het materiaal als niet-asbestverdacht. |

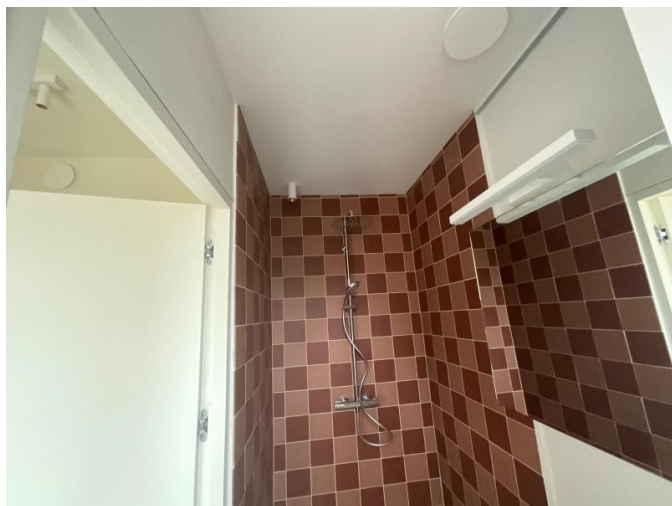
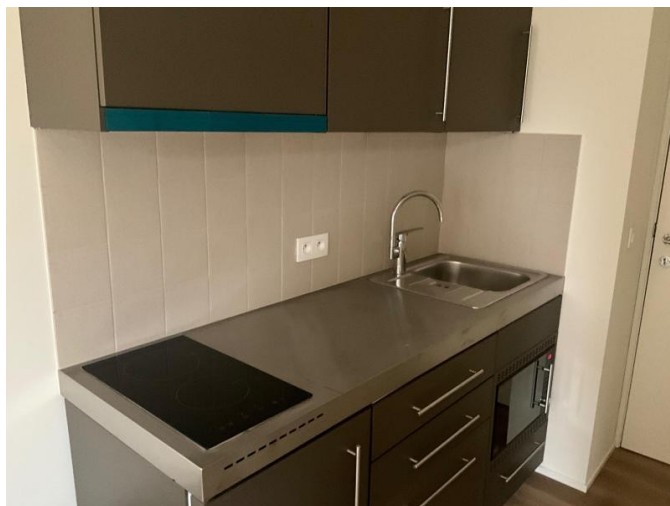
Faiencetegels zijn mogelijk gelijmd met asbesthoudende lijm. Bij werken, laat dit controleren.

| Basis voor advies | Beoordeling op basis van expertise, zonder een vaststelling door de asbestdeskundige. |

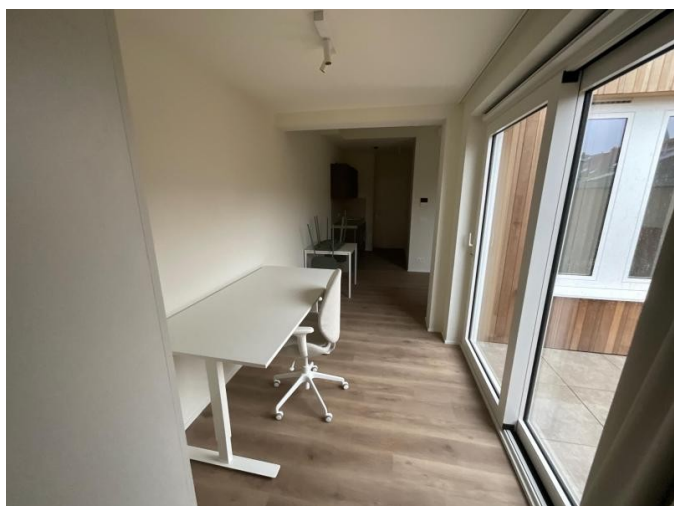
### Fiche 4: Pleisterwerk

| Beschrijving | Notitie | Terug te vinden op plannen |
|---|---|---|
| Fiche 4: Pleisterwerk | Factuur als bewijsmateriaal . De werken werden uitgevoerd in 2026: | Plan 1.1: Verdiep 1 studio 102 |

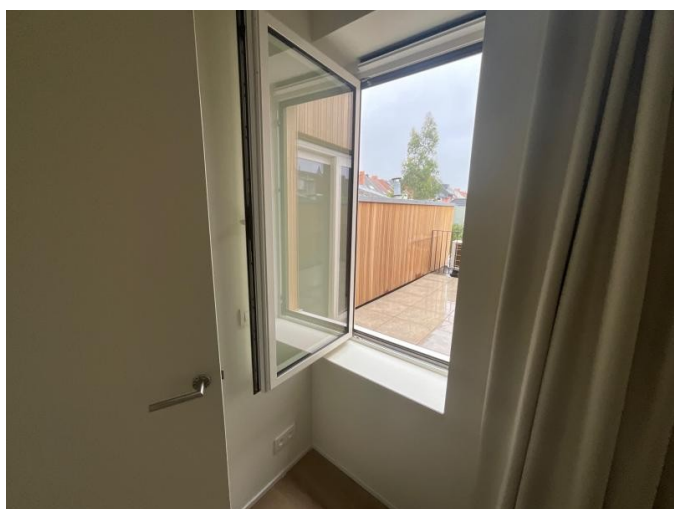
### Fiche 5: Afdichtingslaag

| Beschrijving | Notitie | Terug te vinden op plannen |
|---|---|---|
| Fiche 5: Afdichtingslaag | De afdichtingslaag zijn rubbers en siliconen. | Plan 1.1: Verdiep 1 studio 102 |
