Asbestinventarisattest

Herfststraat 3/303, 9000 Gent

Attestnummer : **20260928-000445.000**
Uitgegeven op : **28.09.2026**
Geldig tot : **Onbeperkt** (tenzij de toestand wijzigt)

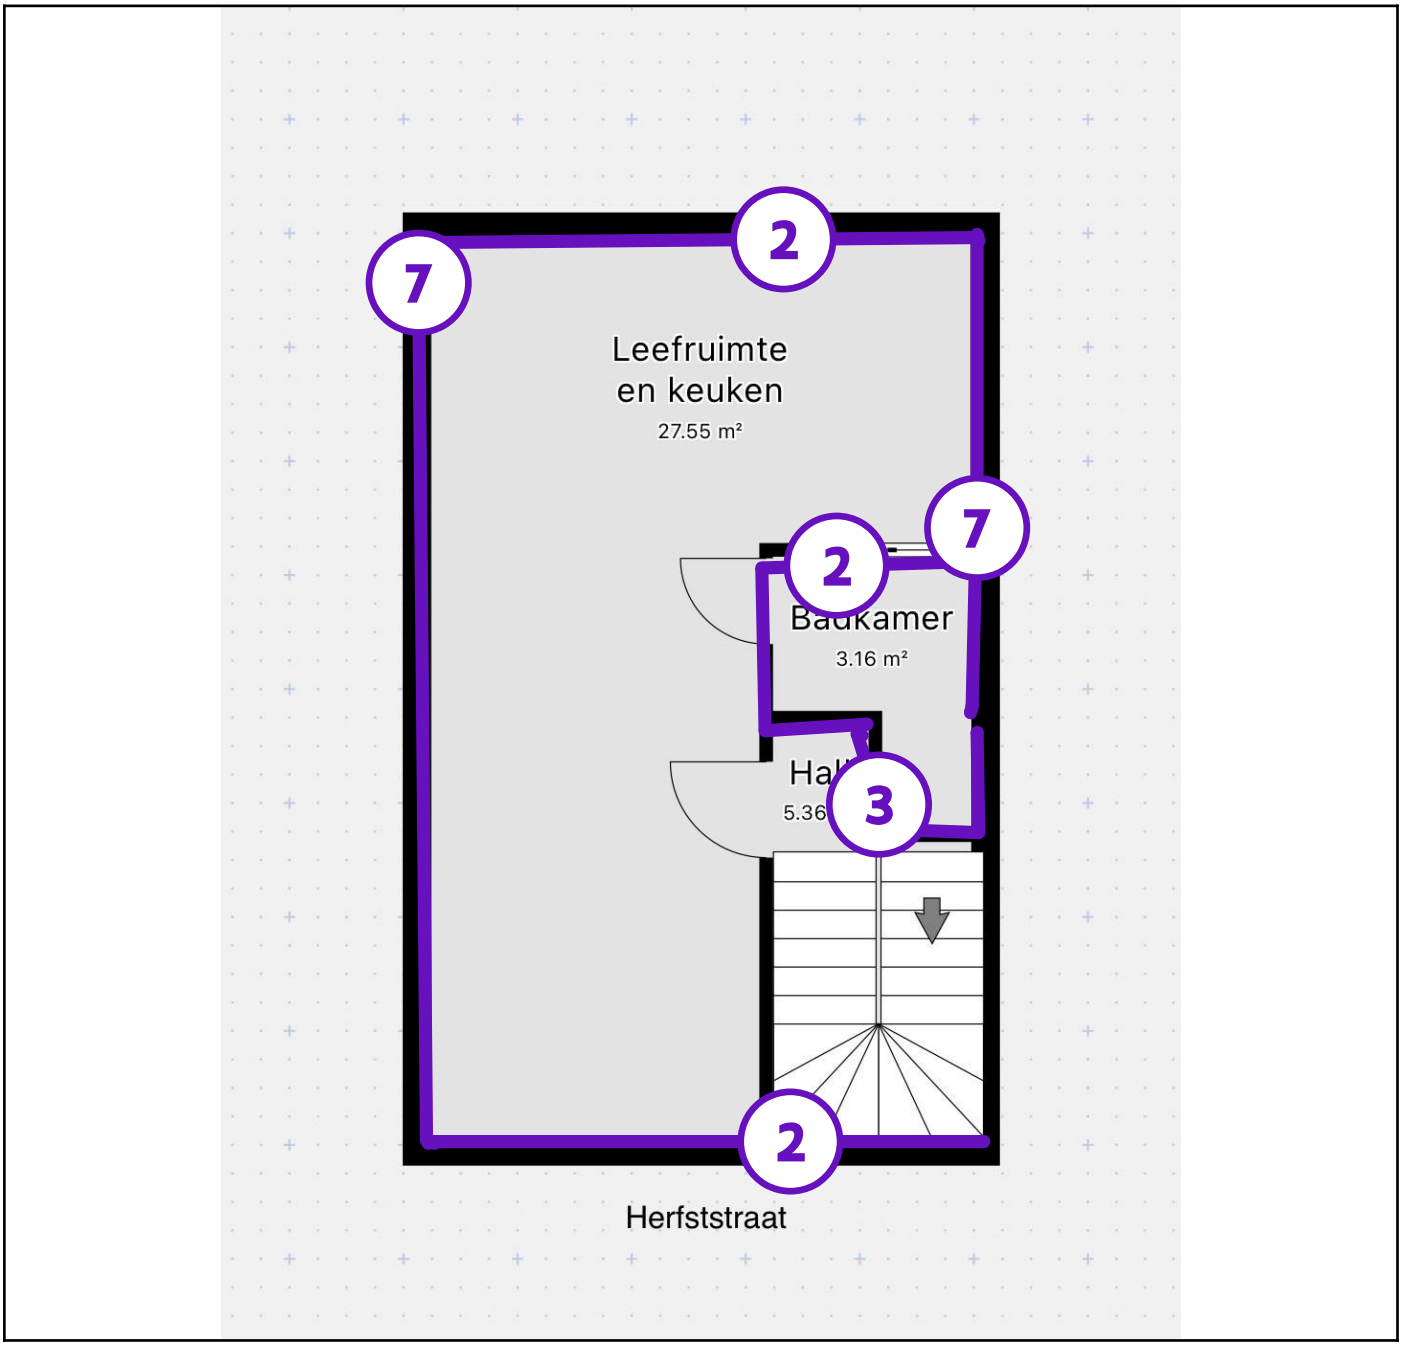
Plan 1.1: Verdiep3

Beschrijving	Type	Actie
2. Plafonds en muren bestaande uit voorzetpanelen	Advies	-
3. Faiencetegels (lijm)	Advies	-
7. Pleisterwerk (niet aanwezig)	Overige ruimte of materiaal	-

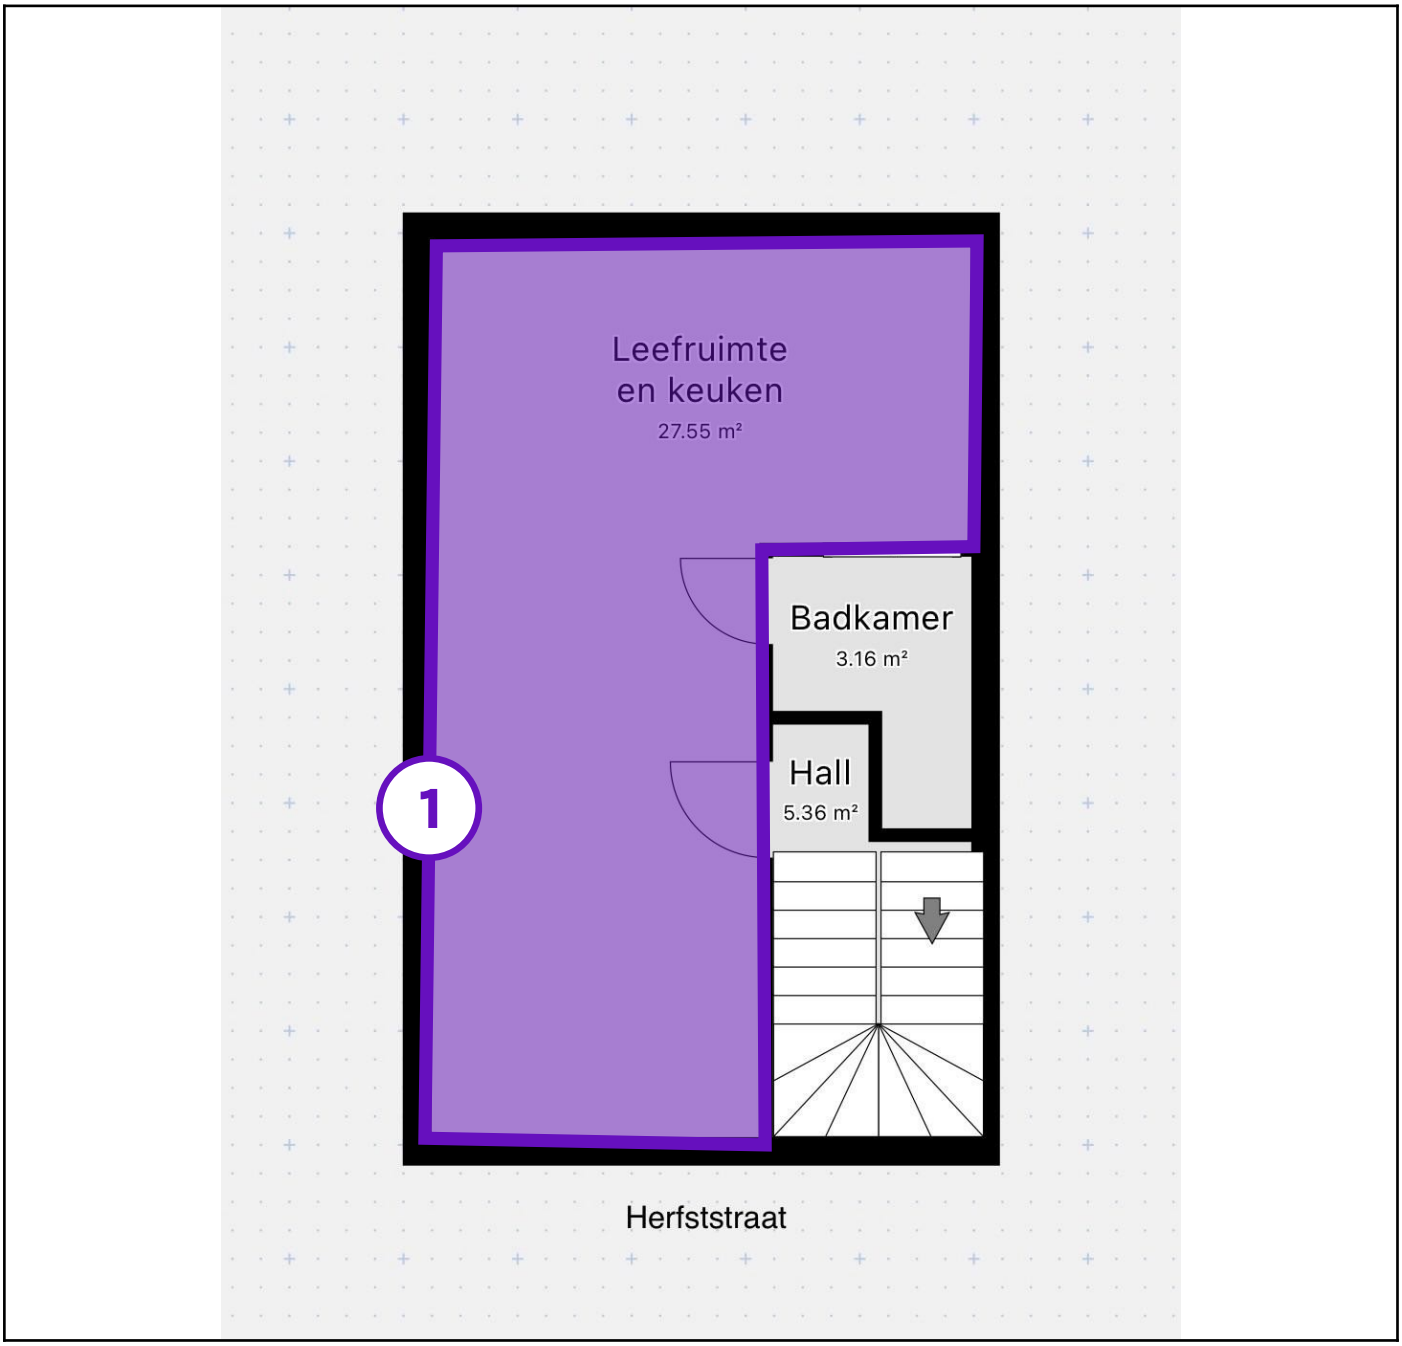
Plan 1.2: Verdiep3

Beschrijving	Type	Actie
1. Laminaat	Advies	-

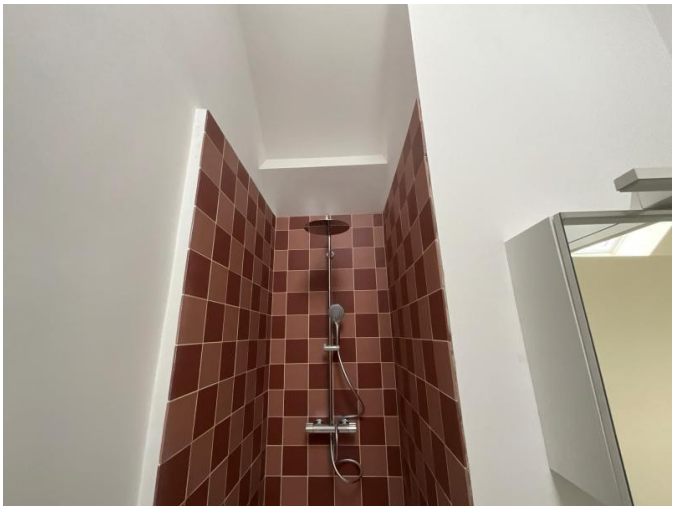
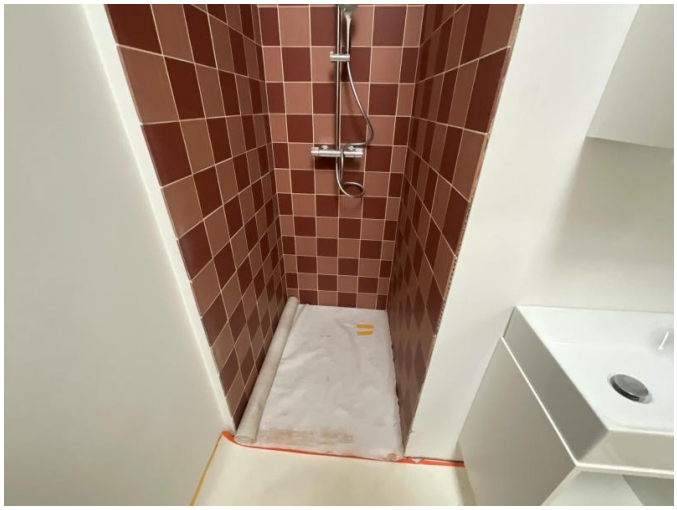
Fiche 3: Faiencetegels (lijm)

Faiencetegels zijn mogelijk gelijmd met asbesthoudende lijm. Bij werken, laat dit controleren.

Basis voor advies	Beoordeling op basis van expertise, zonder een vaststelling door de asbestdeskundige.
