Asbestinventarisattest

Achilles Musschestraat 92, 9000 Gent

Attestnummer : **20260105-000154.000**
Uitgegeven op : **05.01.2026**
Geldig tot : **05.01.2036**

Asbestveilig (maar niet asbestvrij)

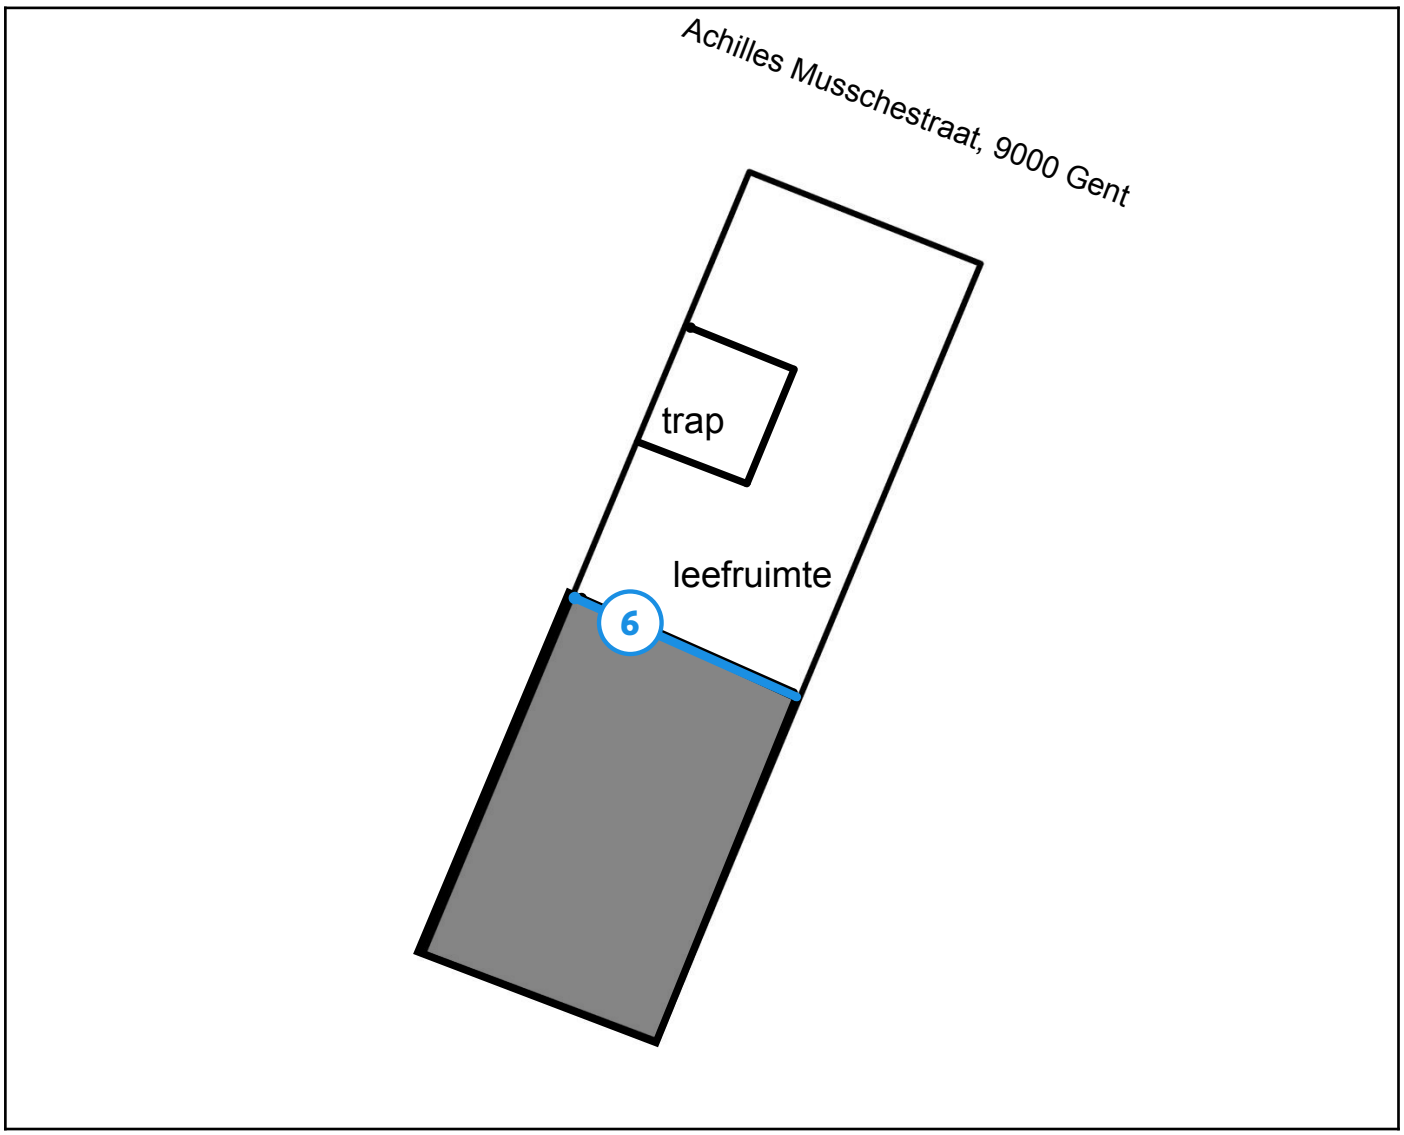
Plan 1.1: GLV

Beschrijving	Type	Actie
2. Bakeliet (oud elektrisch materieel)	Asbestmateriaal	Zorgvuldig beheren
6. Cementlaag achtergevel (Crepi)	Geen asbest	-
6.1 Code: MM02	Mengmonster	-
7. Pleisterwerk aan muren	Geen asbest	-
7.1 Code: MM01	Mengmonster	-

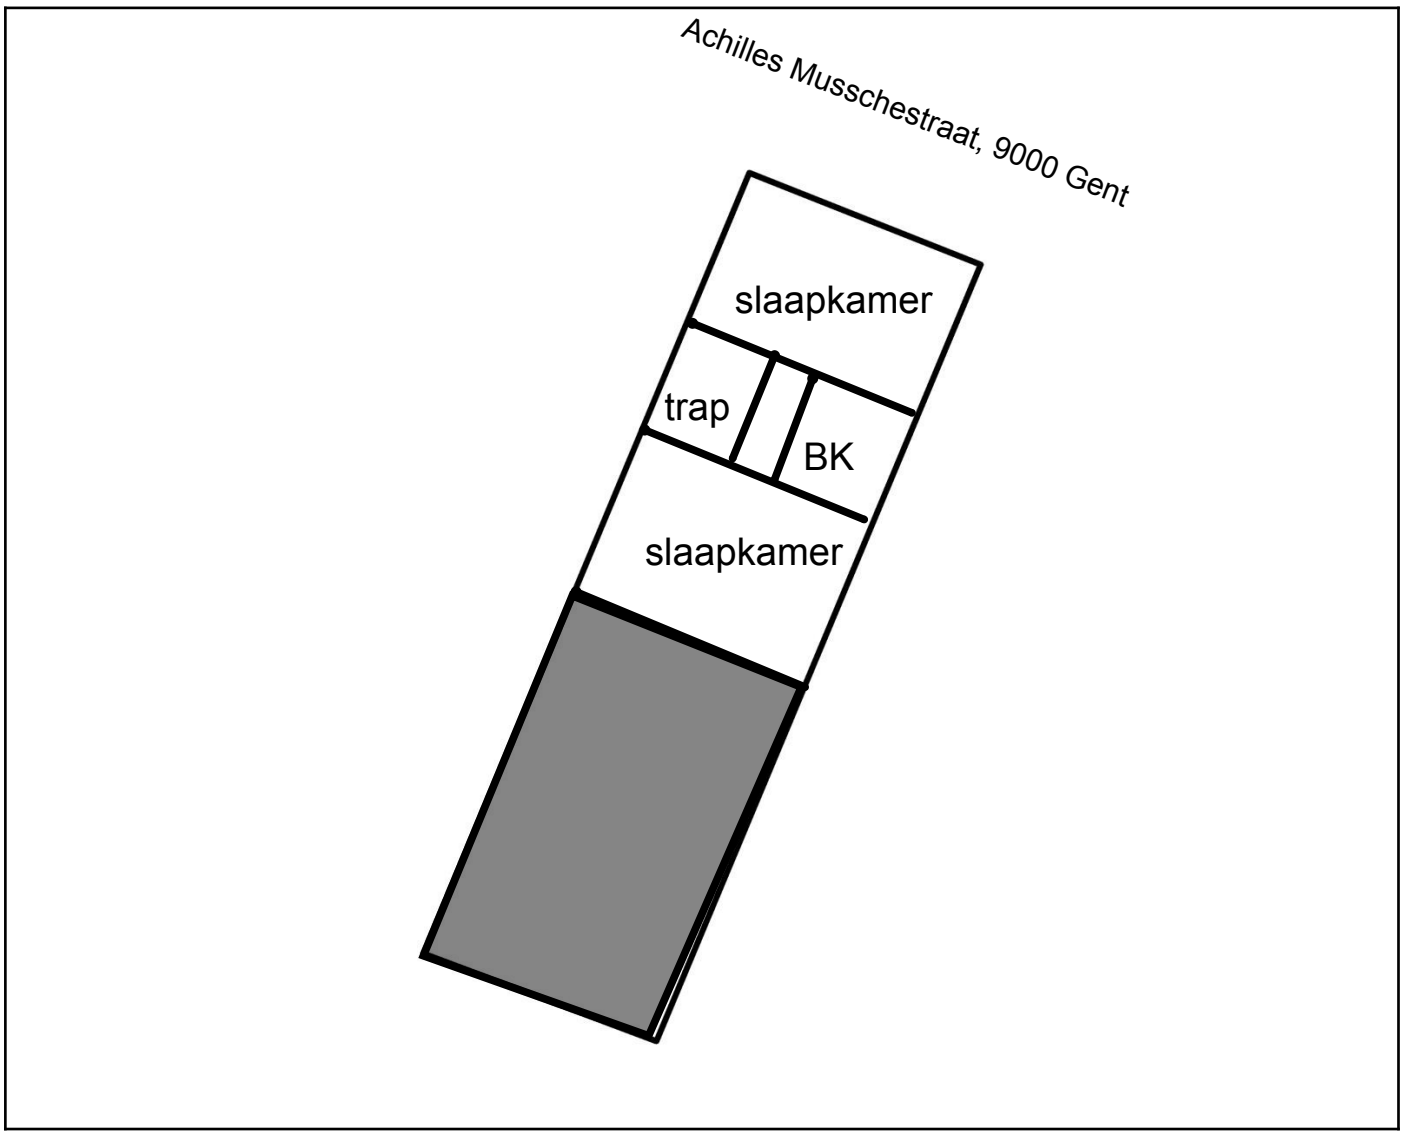
Legende van plan 1.2: +1

Beschrijving	Type	Actie
6. Cementlaag achtergevel (Crepi)	Geen asbest	-

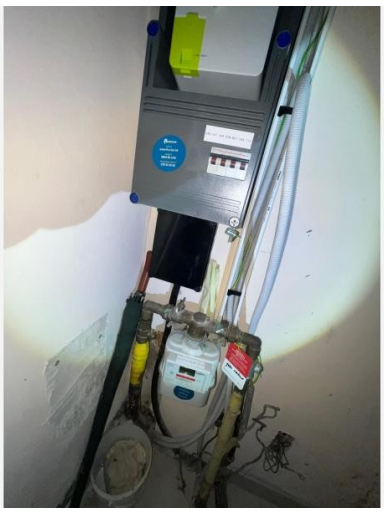
Fiche 2: Bakeliet (oud elektrisch materieel)

Conclusie

Het asbestmateriaal valt onder de mijlpaal van 2040.

Eindbeoordeling materiaalrisico	Laag materiaalrisico en/of verlaagde kans op vezelvrijgave

Gebondenheid	Categorie 1: hechtgebonden in oorsprong
Asbestsoort (vezeltype)	Crocidoliet aanwezig
Asbestconcentratie	Laag (< 50%)
Afschermingsgraad van het gehele materiaal	Geheel of deels (ook) vrij aan de binnenlucht
Toestand van het materiaal	Onbeschadigd, niet verweerd

- Zorg voor een veilig beheer. Vermijd het beschadigen van het asbestmateriaal. Controleer de toestand jaarlijks op wijzigingen.
- Voer bijkomende staalname(s) uit.

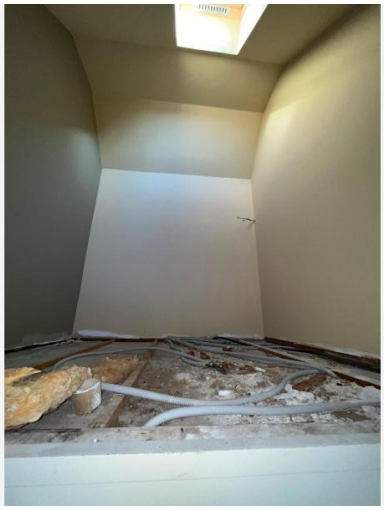
Fiche 3: Onderdak (dak hoger dan 3,5m)

Tijdelijke beperking

Reden: Het te onderzoeken materiaal situeert zich hoger dan 3,50 m te rekenen vanaf een veilige ondergrond

Uitleg van de asbestdeskundige: Het onderdak van de woning bevind zich op meer dan 3.5m te rekenen vanaf een veilige ondergrond en kan vanwege de afwerking langs de binnenzijde niet visueel worden nagekeken.

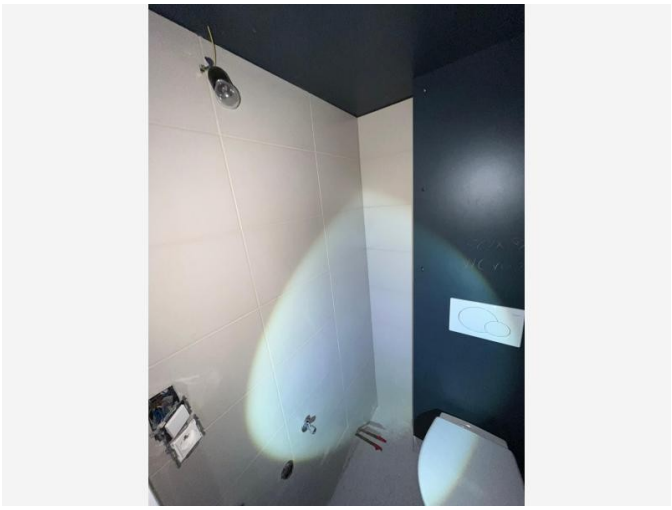
Fiche 5: Tegellijm

Informatie over een materiaal dat de asbestdeskundige niet kan waarnemen of vaststellen

De gebruikte tegellijm van plinten, wand- en/of vloertegels kan asbest bevatten, het betreft een niet-destructief onderzoek, daardoor kon deze niet visueel vastgesteld, beoordeeld en bemonsterd worden.

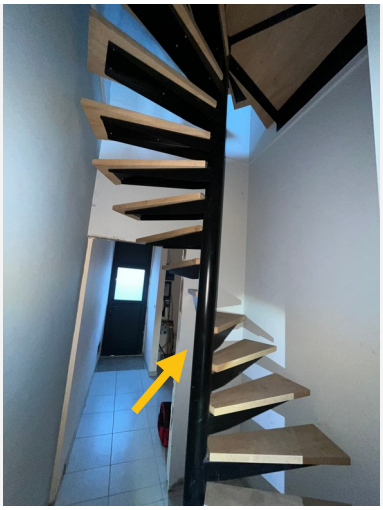
Fiche 7: Pleisterwerk aan muren

Geen asbest

#	Type	Referentie	Resultaat
7.1	Mengmonster	MM01	Geen asbest

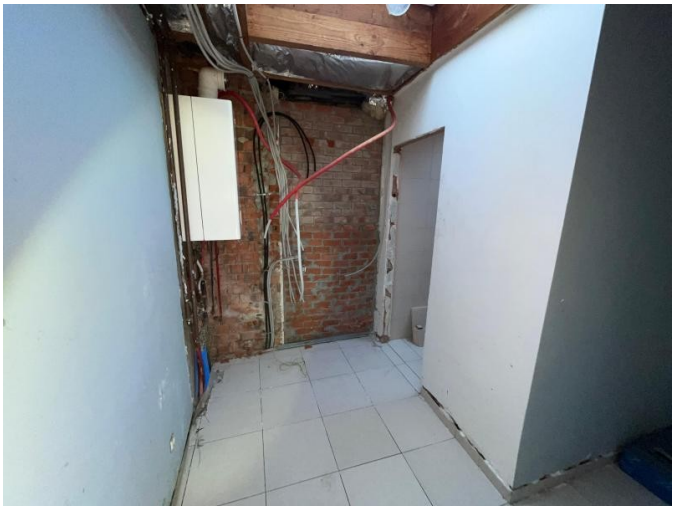
Beschrijving	Notitie	Terug te vinden op plannen
Fiche 9: Materialen aan de stookketel niet aanwezig	Er werden geen verdachte toepassingen aan de stookketel vastgesteld.	-
Fiche 10: Siliconen aan ramen en/of deuren	De ramen en/of deuren zijn opgespoten met niet verdachte mastiek/kit.	-
Fiche 11: Dakbedekking niet verdacht	-	-
