Asbestinventarisattest

Lostraat 74, 9000 Gent
Gemeenschappelijke delen

Attestnummer : **20261004-000095.000**
Uitgegeven op : **04.10.2026**
Geldig tot : **Onbeperkt** (tenzij de toestand wijzigt)

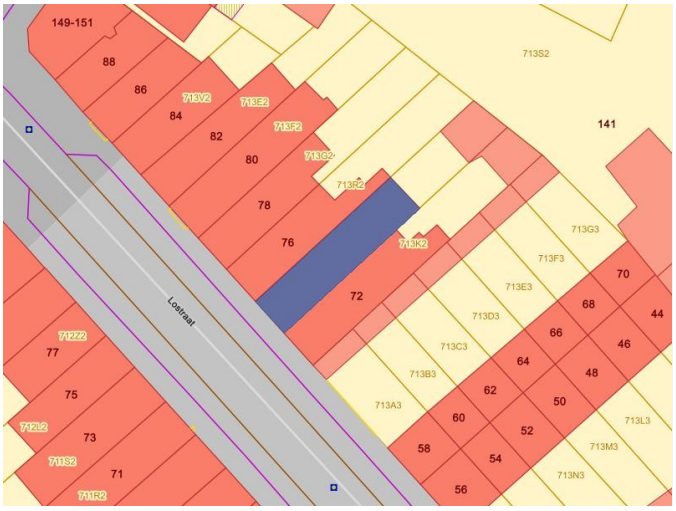
Zone 1: Hoofdgebouw

0 Asbestmaterialen

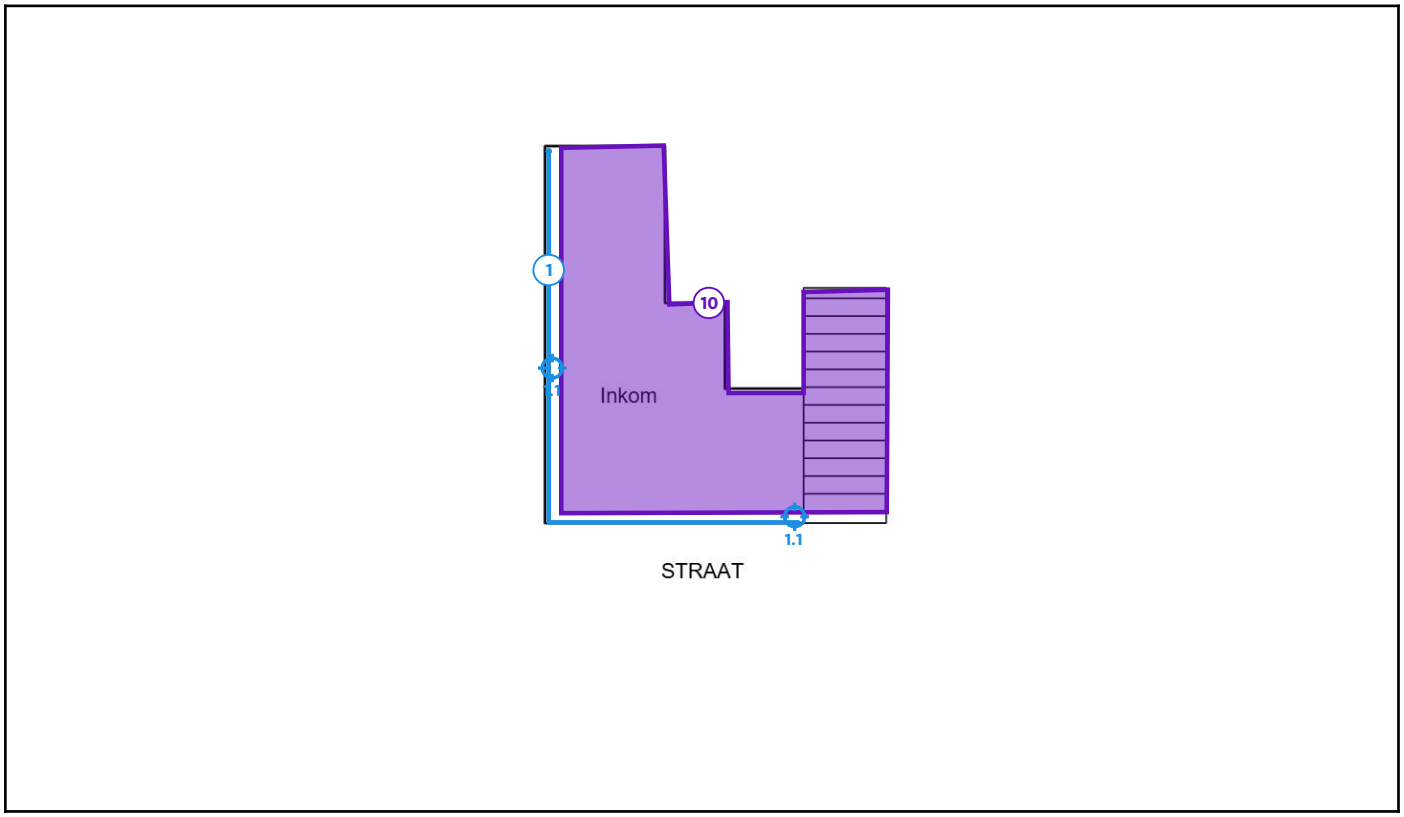
Plan 1.1: Traphal gelijkvloers

Beschrijving	Type	Actie
1. Pleisterwerk traphal (GD)	Geen asbest	-
1.1 Code: MM01	Mengmonster	-
10. Verlaagde plafonds en voorzetmuren	Overige ruimte of materiaal	-

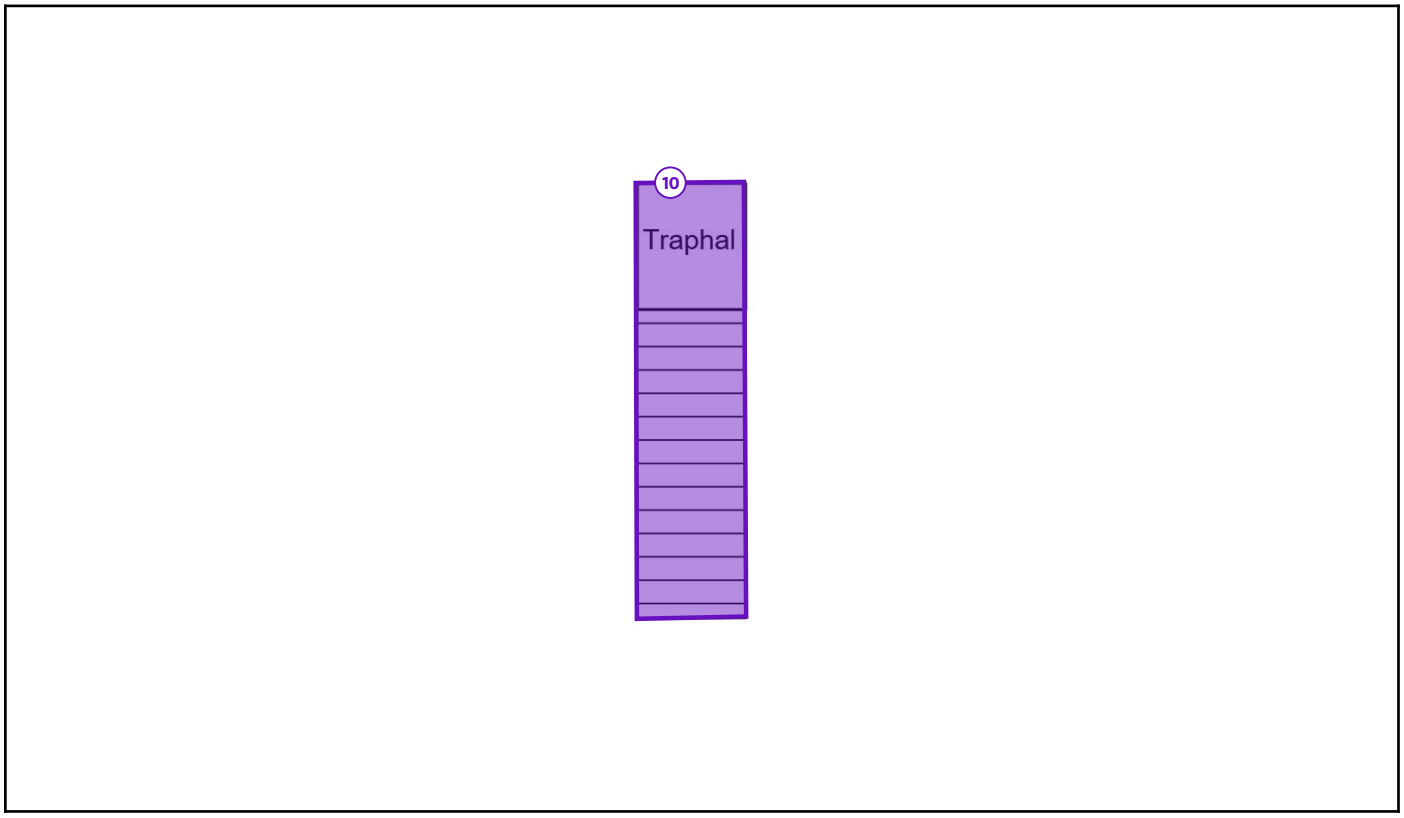
Plan 1.2: Traphal eerste verdieping

Beschrijving	Type	Actie
10. Verlaagde plafonds en voorzetmuren	Overige ruimte of materiaal	-

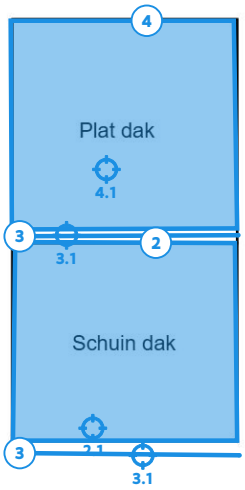
Plan 1.3: Daken en gevels

Beschrijving	Type	Actie
2. Onderdak (type Menuiserite)	Geen asbest	-
2.1 Code: MM04	Puntmonster	-
3. Crepi gevels	Geen asbest	-
3.1 Code: MM02	Mengmonster	-
4. Roofing dakbedekking	Geen asbest	-
4.1 Code: MM03	Puntmonster	-

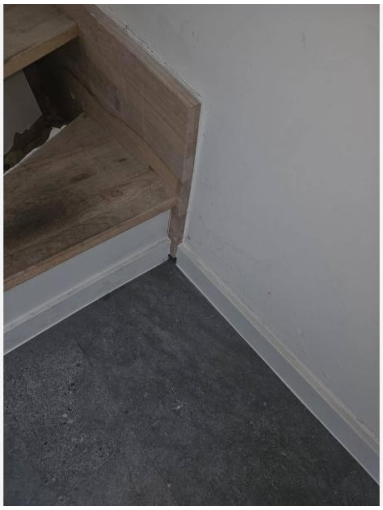
Fiche 1: Pleisterwerk traphal (GD)

Geen asbest

#	Type	Referentie	Resultaat
1.1	Mengmonster	MM01	Geen asbest

Beschrijving	Pleisterwerk traphal (GD)
Omgeving	Binnen
Primaire drager	Binnenwand
Bindmiddel van materiaal	Gips - kalk
Gebondenheid op basis van bindmiddel	Niet-hechtgebonden
Hoeveelheid (oppervlakte - dikte - aantal)	• 10,00 m^2 - 1,00 cm - 1 stuk
Totaal volume	0,10 m^3
Identificatiemethode	Een monstername door de asbestdeskundige met laboanalyse door een asbestlabo.
Destructieve handeling voor identificatie	Nee
Opmerking	De hoeveelheid is een zo nauwkeurig mogelijke opmeting, waar evenwel kleine afwijkingen op mogelijk zijn.. Indien praktisch mogelijk, wordt staalname uitgevoerd conform het inspectieprotocol: in een traphal aan de wanden, plafonds en onderzijde van de trap.

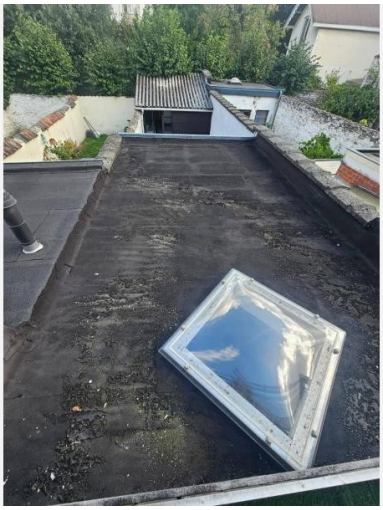
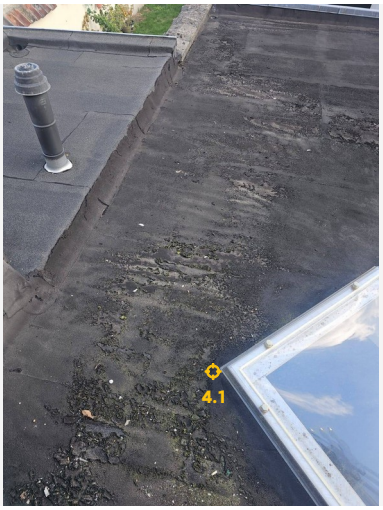
Fiche 4: Roofing dakbedekking

Geen asbest

#	Type	Referentie	Resultaat
4.1	Puntmonster	MM03	Geen asbest

Beschrijving	Roofing dakbedekking
Omgeving	Buiten
Primaire drager	Plat dak
Bindmiddel van materiaal	Bitumen (roofing, teer, asfalt)
Gebondenheid op basis van bindmiddel	Hecht
Hoeveelheid (oppervlakte - aantal)	• 20,00 m^2 - 1 stuk
Totale oppervlakte	20,00 m^2
Identificatiemethode	Een monstername door de asbestdeskundige met laboanalyse door een asbestlabo.
Destructieve handeling voor identificatie	Nee
