Asbestinventarisattest

Lostraat 74/A, 9000 Gent

Attestnummer : **20261004-000086.000**
Uitgegeven op : **04.10.2026**
Geldig tot : **04.10.2031**

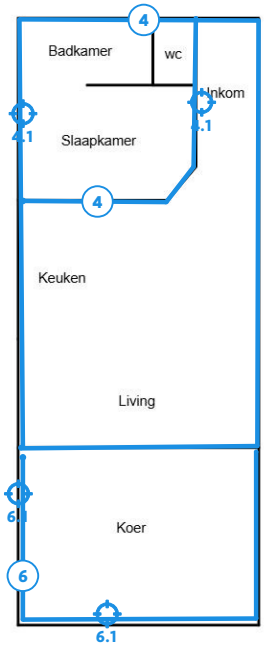
Plan 1.1: Grondplan

Beschrijving	Type	Actie
4. Pleisterwerk muren	Geen asbest	-
4.1 Code: MM01	Mengmonster	-
6. Cementering tuinmuur	Geen asbest	-
6.1 Code: MM04	Mengmonster	-

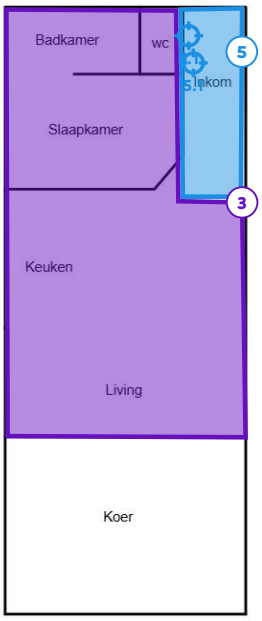
Plan 1.2: Grondplan - Plafonds

Beschrijving	Type	Actie
3. Verlaagde plafonds: hout/pvc/gipskarton	Advies	-
5. Pleisterwerk plafonds	Geen asbest	-
5.1 Code: MM02	Mengmonster	-

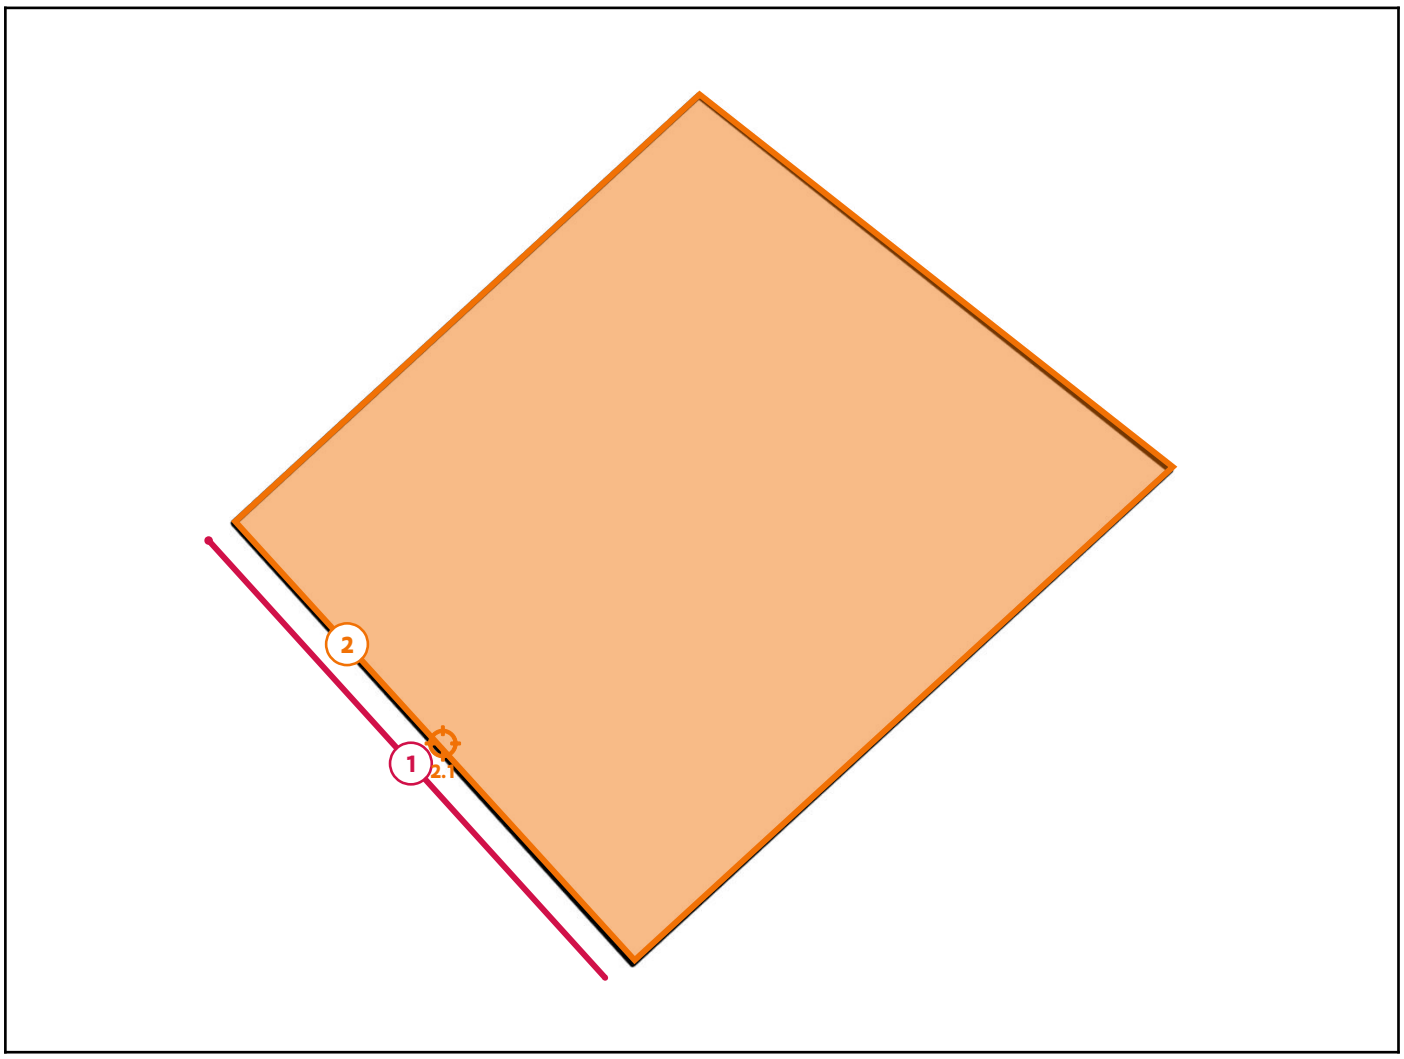
Plan 2.1: Tuinhuis plan

Beschrijving	Type	Actie
1. Slib in de afvoergoot	Asbestmateriaal	Dringend verwijderen
2. Dak in golfplaten (cement)	Asbestmateriaal	Verwijderen
2.1 Code: MM03	Puntmonster	-

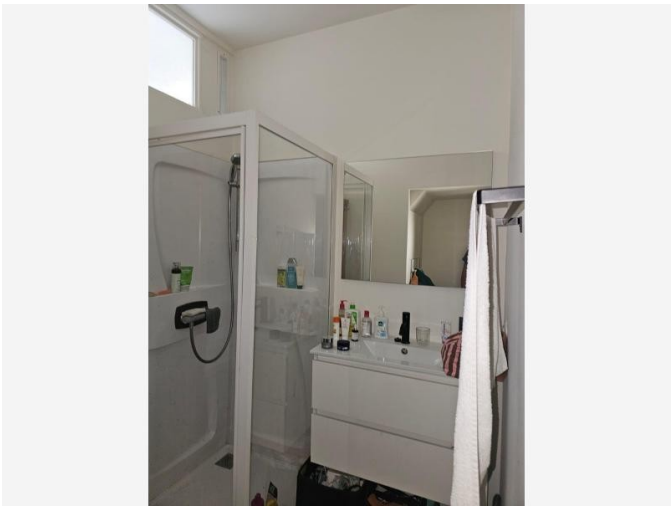
Situeringsfoto

Fiche 3: Verlaagde plafonds: hout/pvc/gipskarton

Informatie over een niet-asbestverdacht materiaal

Basis voor advies	De asbestdeskundige beoordeelt het materiaal als niet-asbestverdacht.

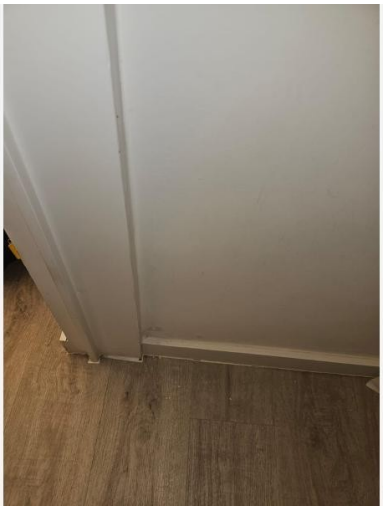
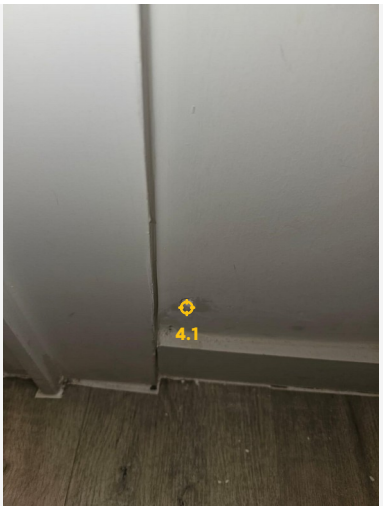
Fiche 4: Pleisterwerk muren

Geen asbest

#	Type	Referentie	Resultaat
4.1	Mengmonster	MM01	Geen asbest

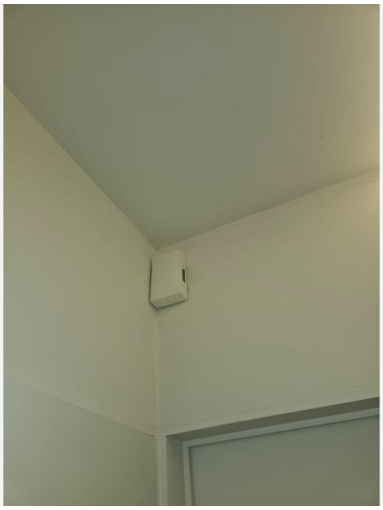
Overzichtsfoto

Fiche 5: Pleisterwerk plafonds

Geen asbest

#	Type	Referentie	Resultaat
5.1	Mengmonster	MM02	Geen asbest
