Asbestinventarisattest

Ooievaarslaan 7, 9840 Nazareth-De Pinte

Attestnummer : **20261023-000486.000**
Uitgegeven op : **23.10.2026**
Geldig tot : **23.10.2031**

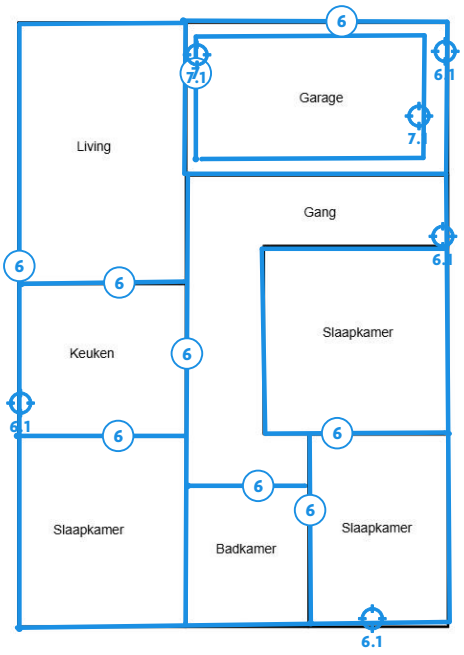
Plan 1.1: Grondplan

Beschrijving	Type	Actie
6. Pleisterwerk muren	Geen asbest	-
6.1 Code: MM01	Mengmonster	-
7. Cementeringslaag onderaan in garage	Geen asbest	-
7.1 Code: MM04	Mengmonster	-

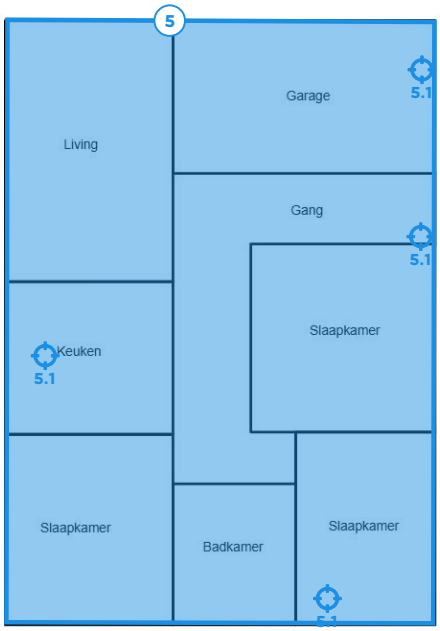
Plan 1.2: Grondplan - Plafonds

Beschrijving	Type	Actie
5. Pleisterwerk plafonds	Geen asbest	-
5.1 Code: MM02	Mengmonster	-

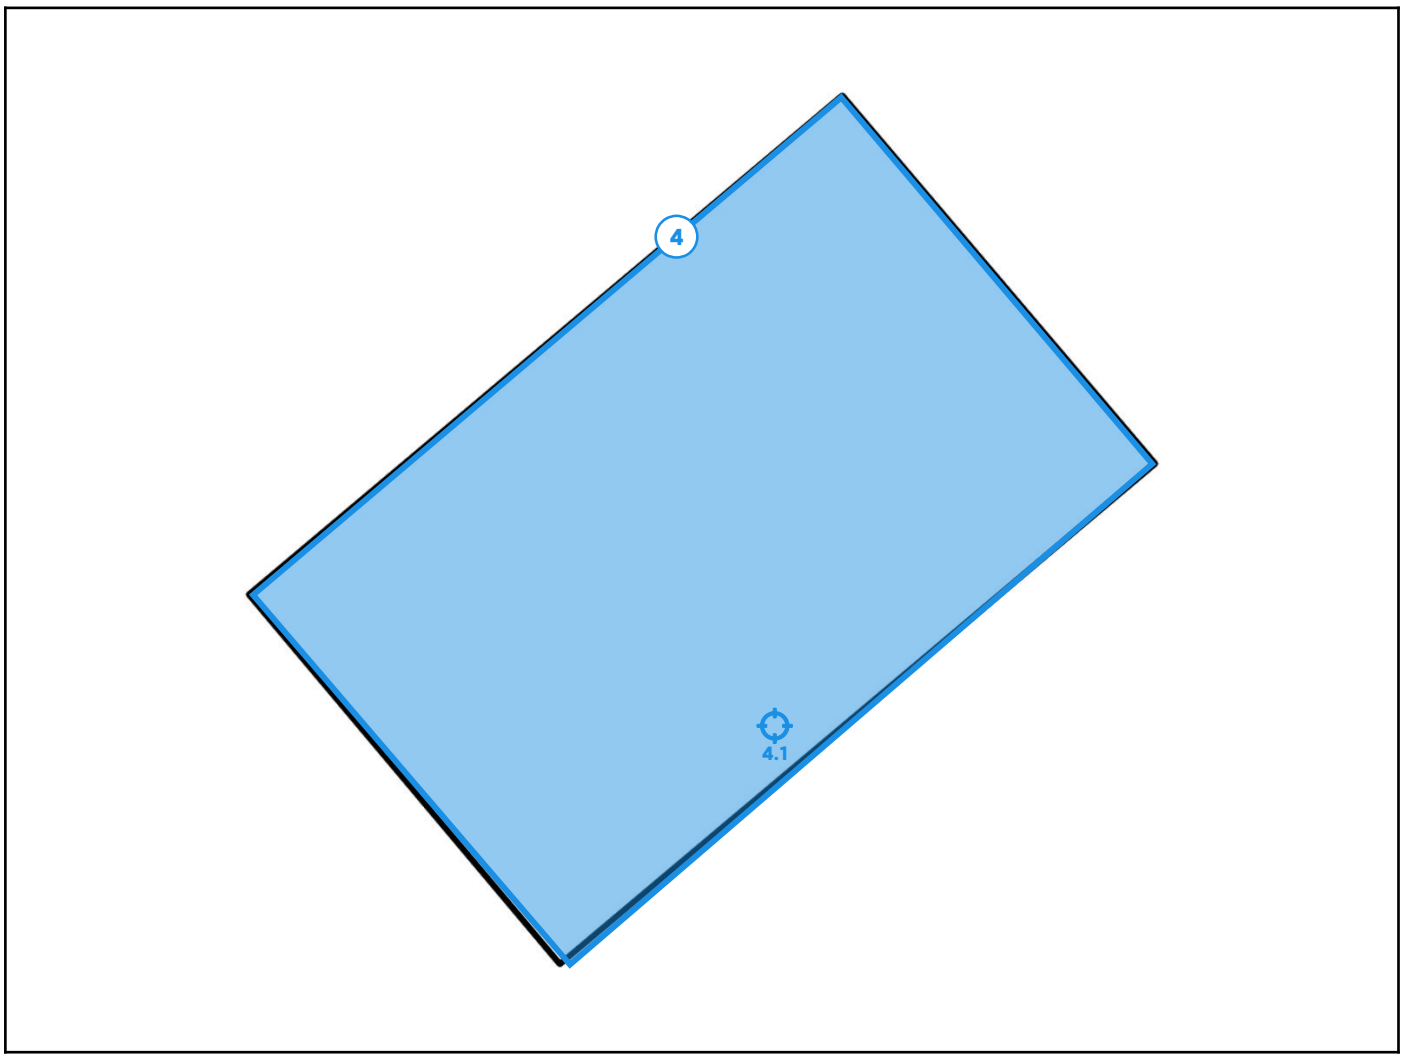
Plan 1.3: Zolder

Beschrijving	Type	Actie
4. Onderdak (type Menuiserite)	Geen asbest	-
4.1 Code: MM05	Puntmonster	-

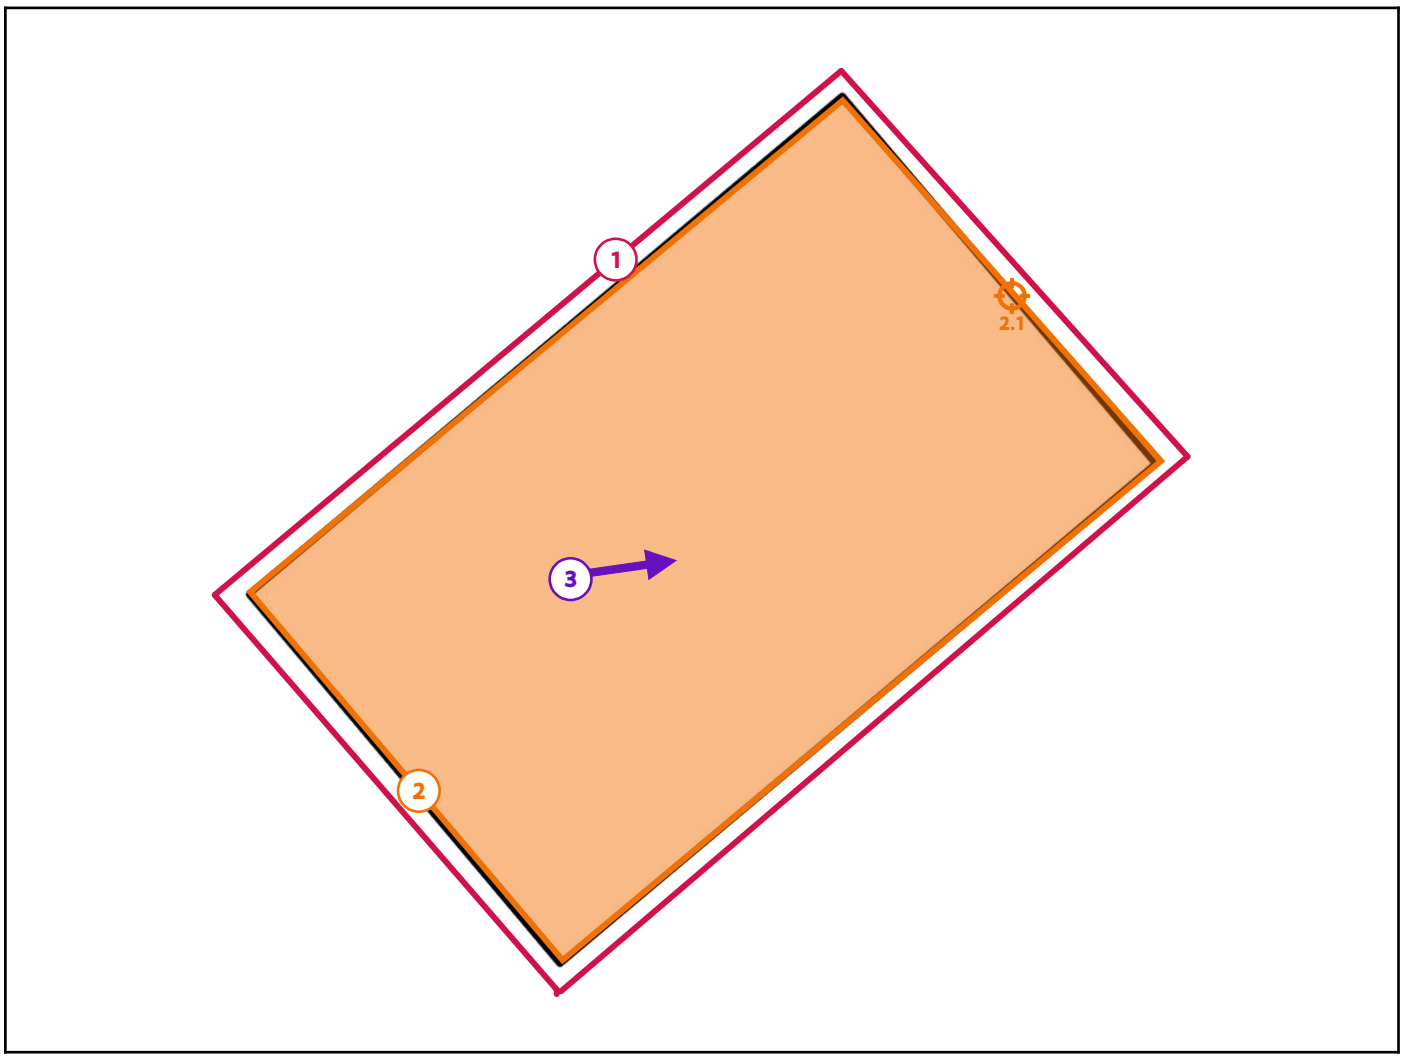
Plan 1.4: Dak

Beschrijving	Type	Actie
1. Slib in de afvoergoot	Asbestmateriaal	Dringend verwijderen
2. Dakleien	Asbestmateriaal	Verwijderen
2.1 Code: MM03	Puntmonster	-
3. Rookgaskanalen niet bereikbaar voor onderzoek	Beperking	-

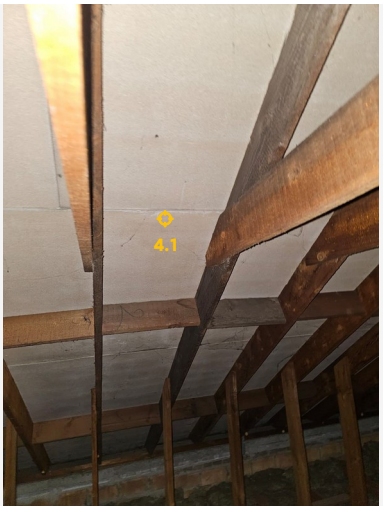
Fiche 4: Onderdak (type Menuiserite)

Geen asbest

#	Type	Referentie	Resultaat
4.1	Puntmonster	MM05	Geen asbest

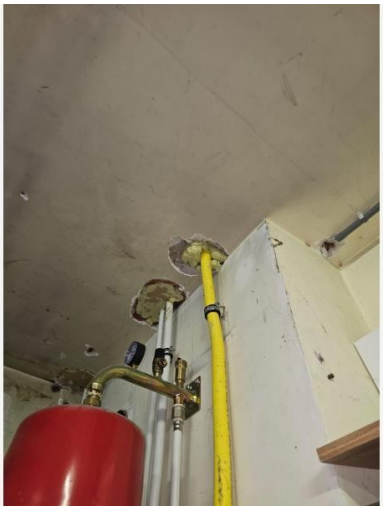
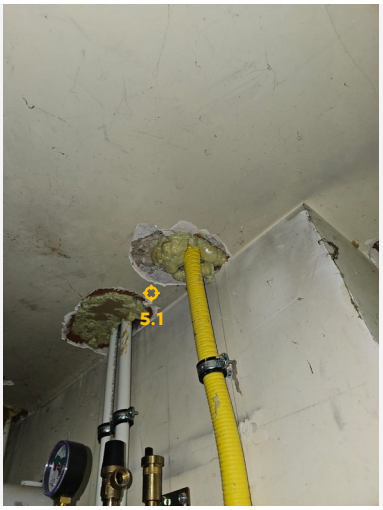
Fiche 5: Pleisterwerk plafonds

Geen asbest

#	Type	Referentie	Resultaat
5.1	Mengmonster	MM02	Geen asbest

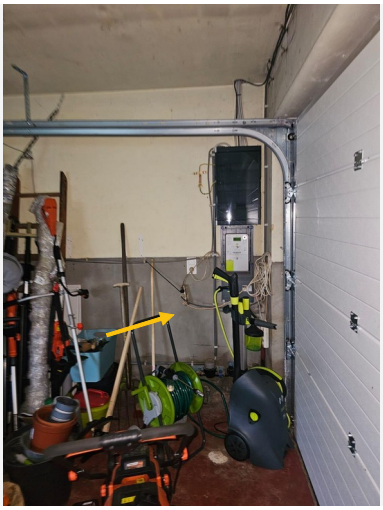
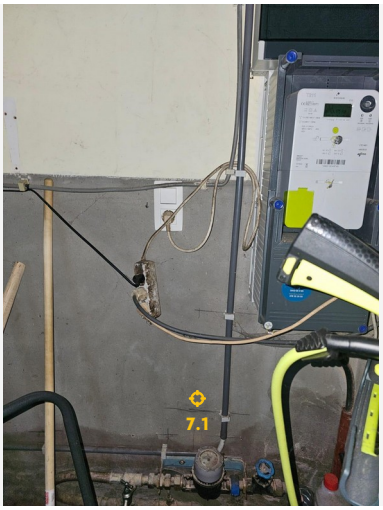
Fiche 7: Cementeringslaag onderaan in garage

Geen asbest

#	Type	Referentie	Resultaat
7.1	Mengmonster	MM04	Geen asbest

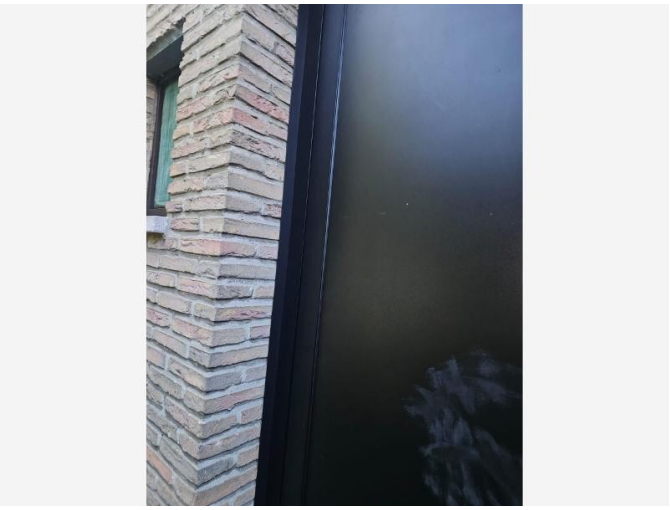
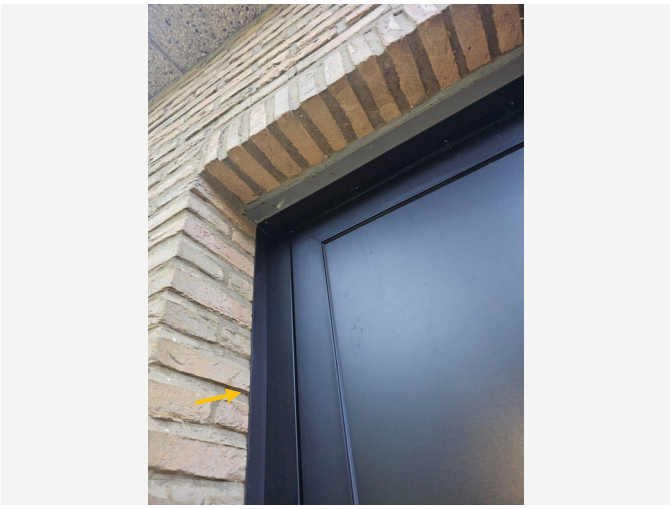
Beschrijving	Notitie	Terug te vinden op plannen
Fiche 8: Afdichtingsmateriaal: Niet asbestverdacht	Betreft afdichtingskitten rondom alle ramen en deuren.	-
