Asbestinventarisattest

Dorpsstraat 28, 9052 Gent

Attestnummer : **20230807-000295.000**
Uitgegeven op : **07.08.2023**
Geldig tot : **07.08.2033**

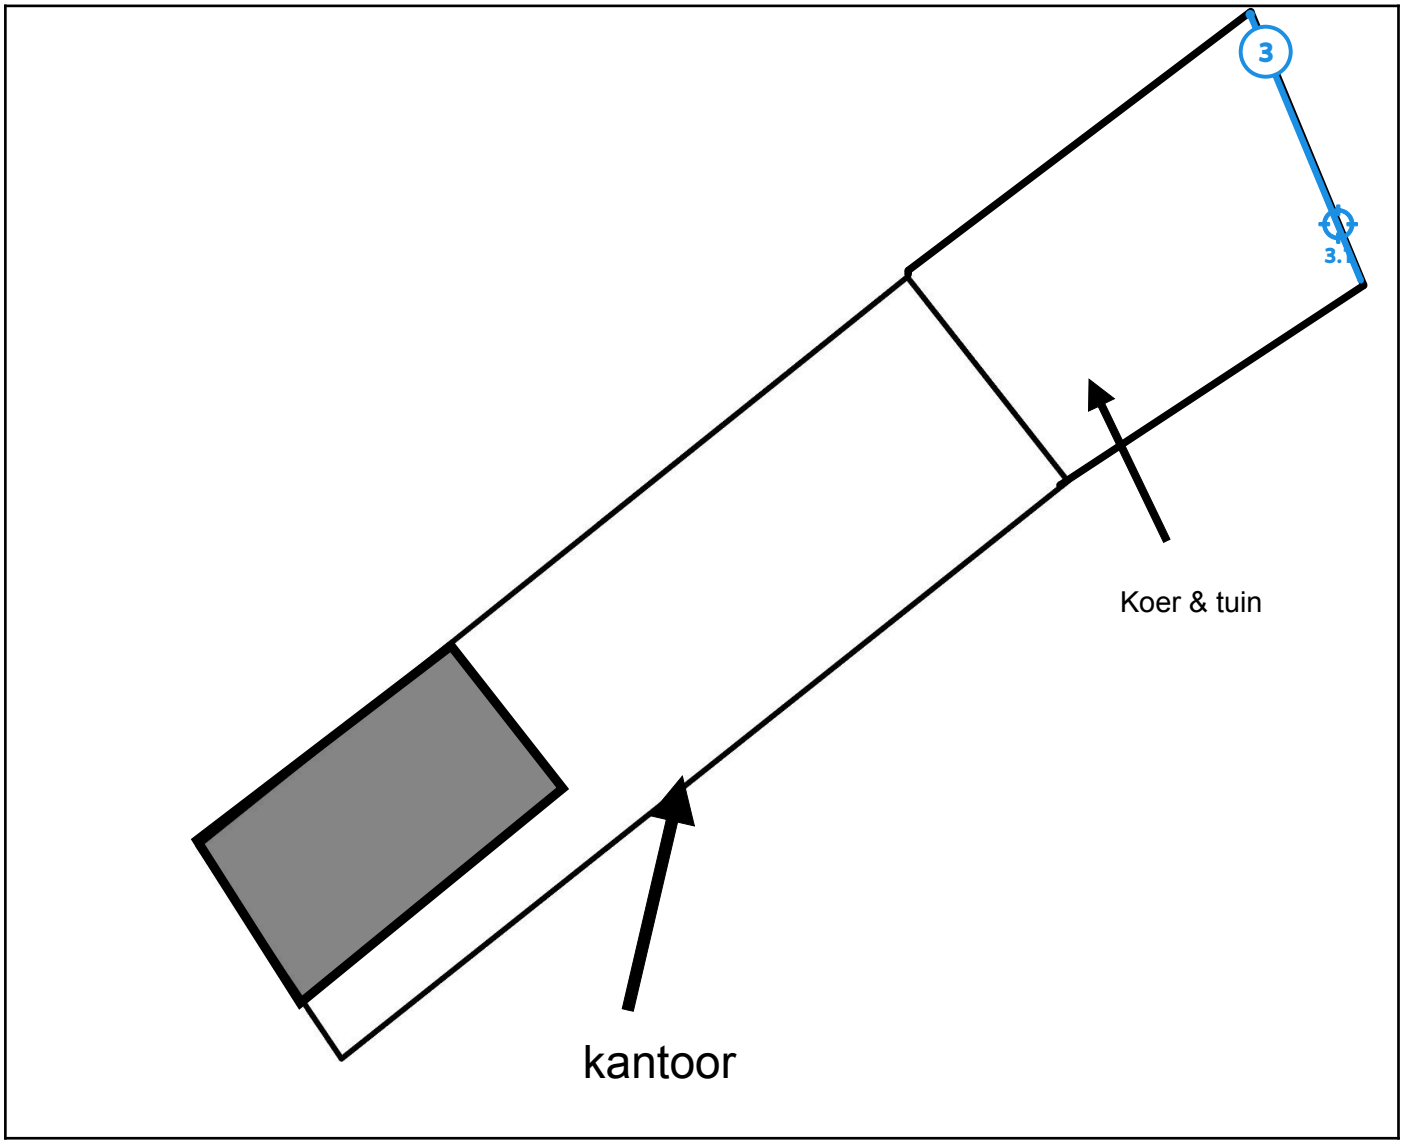
Plan 1.2: Gelijkvloers

Beschrijving	Type	Actie
3. Deksteen muur	Geen asbest	-
3.1 Code: Deksteen	Puntmonster	-

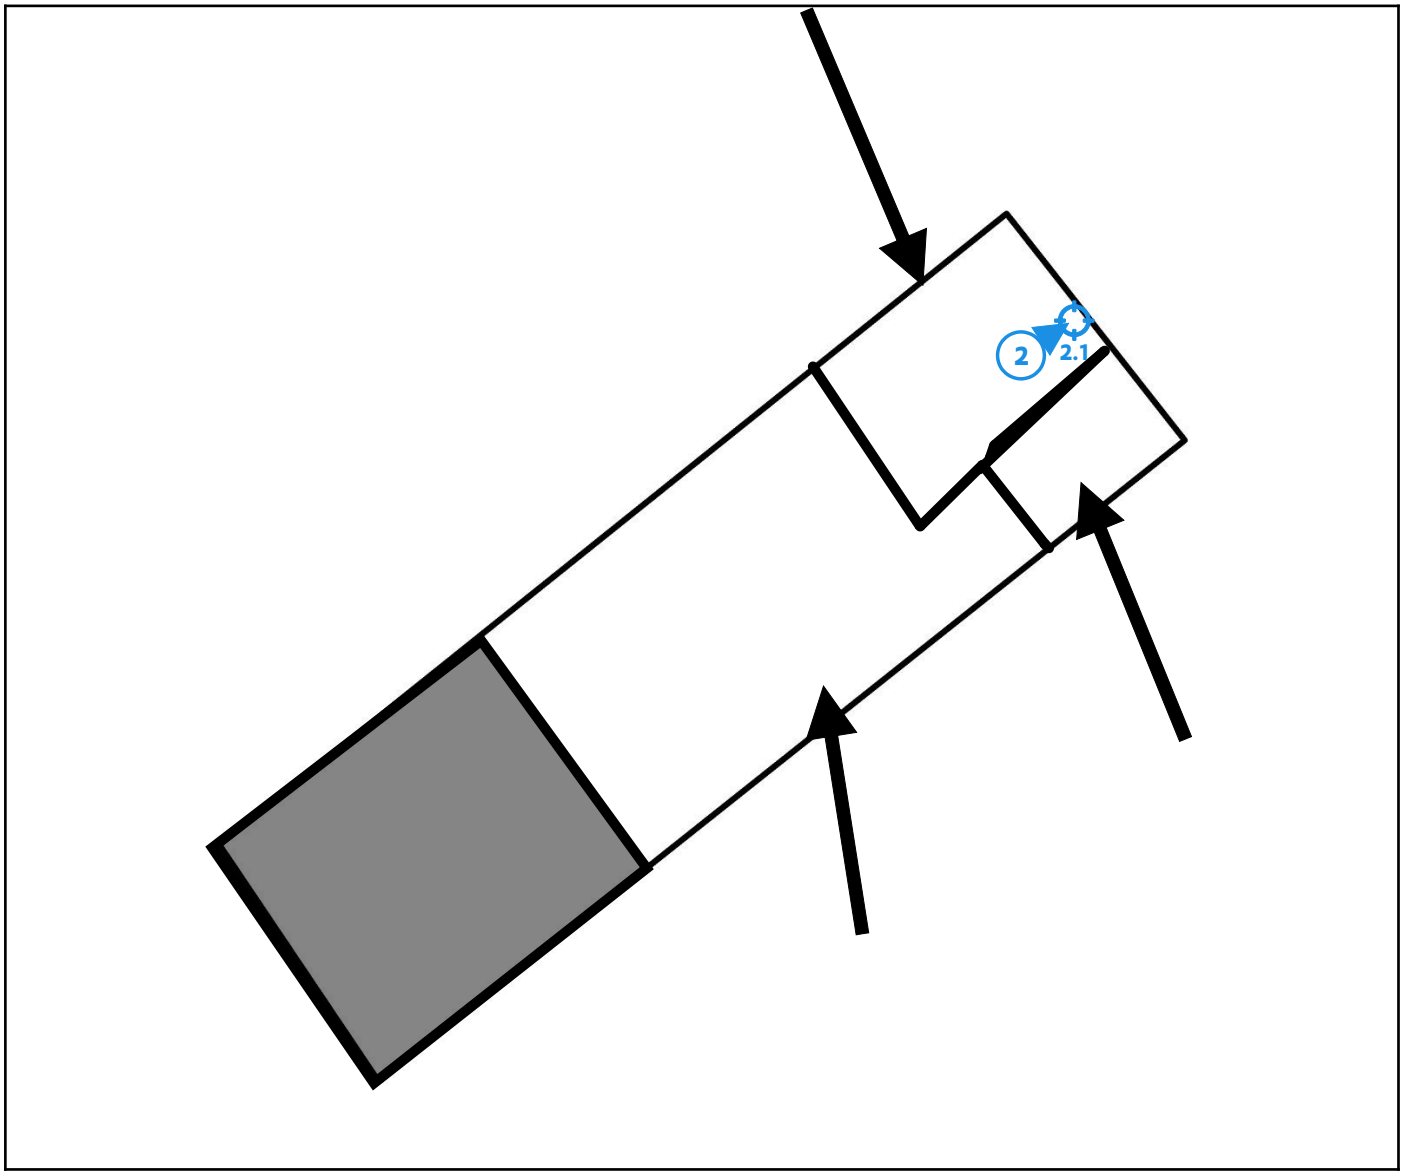
Plan 1.4: 1e verdiep

Beschrijving	Type	Actie
2. Geluidsdemper onder alu gootsteenbak	Geen asbest	-
2.1 Code: Keuken Geluidsdemper spoelbak	Puntmonster	-

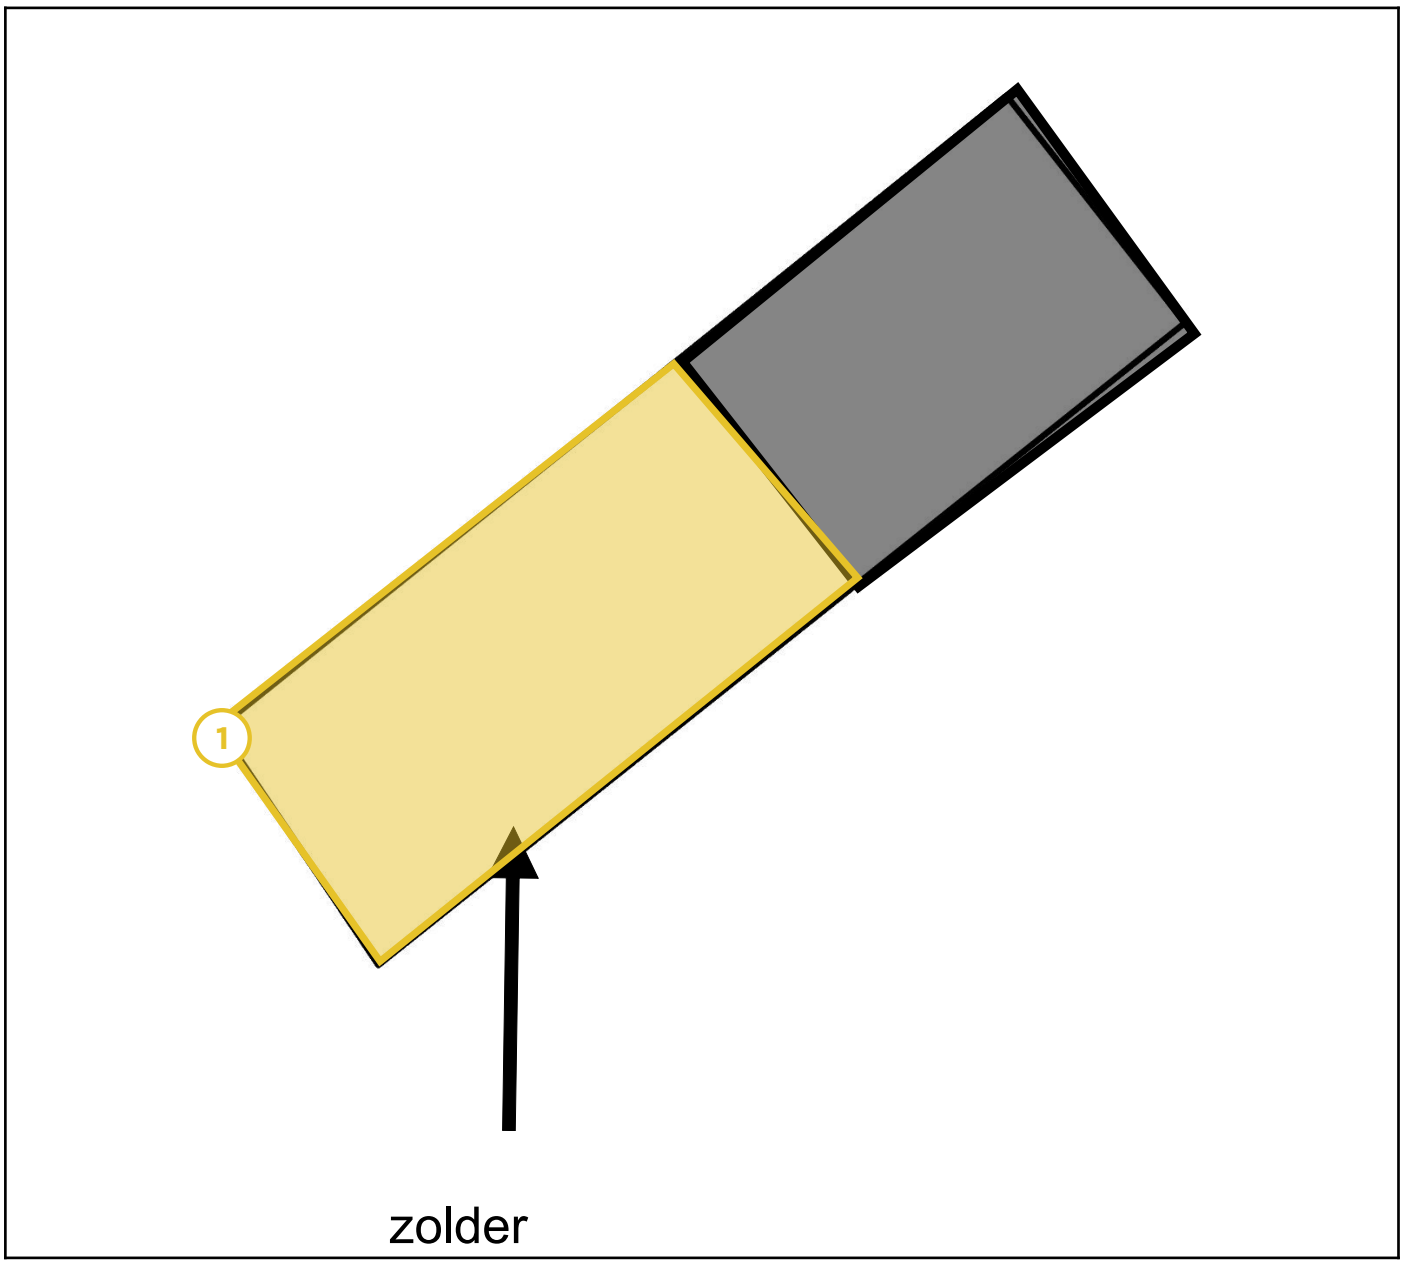
Plan 1.6: Zolder

Beschrijving	Type	Actie
1. Onderdak	Asbestmateriaal	Zorgvuldig beheren
