Asbestinventarisattest

Mariakerkeplein 5, 9030 Gent

Attestnummer : **20260331-000172.001**
Uitgegeven op : **31.03.2026**
Geldig tot : **Onbeperkt** (tenzij de toestand wijzigt)

Asbestveilig (maar mogelijk niet asbestvrij)

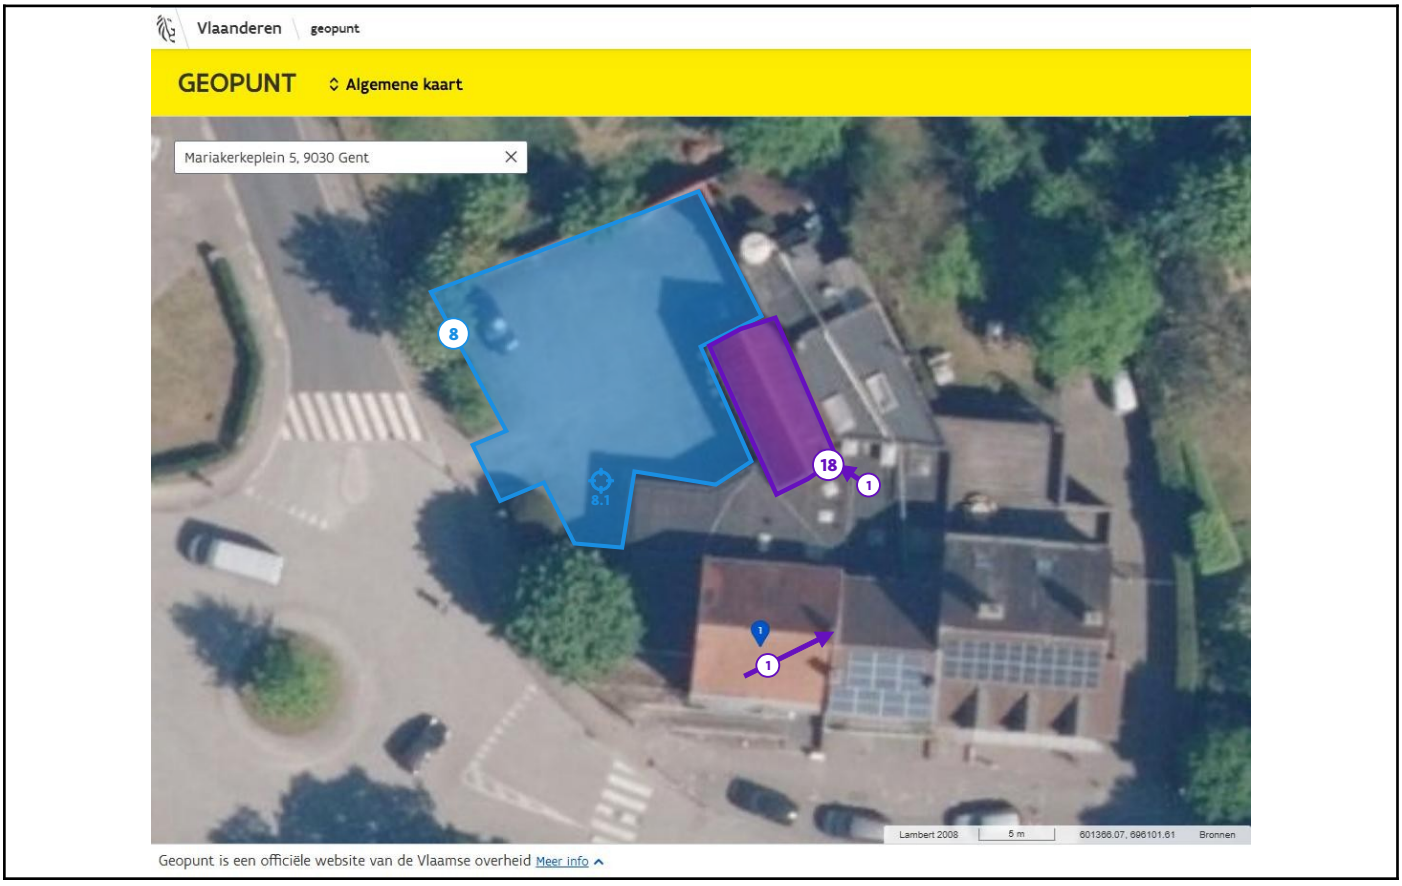
Plan 1.2: Luchtfoto 2025

Reden: Het te onderzoeken materiaal situeert zich hoger dan 3,50 m te rekenen vanaf een veilige ondergrond

Uitleg van de asbestdeskundige: De binnenzijde van de schouw kan niet geïnspecteerd worden, aangezien deze zich hoger dan 3,5m te rekenen vanaf een veilige ondergrond bevindt.

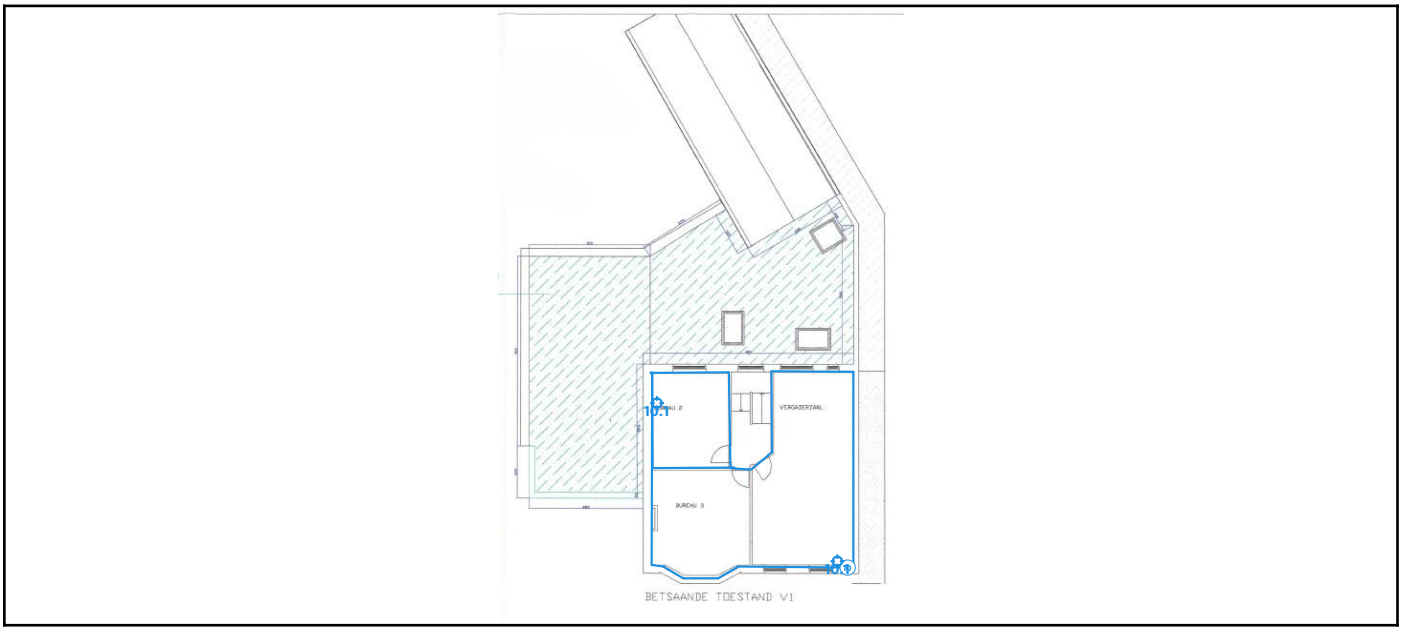
Plan 1.4: 1ste verdieping

Beschrijving	Type	Actie
5. Pleisterwerk plafonds	Geen asbest	-
5.1 Code: MA3	Mengmonster	-
11. Pleisterwerk traphal	Geen asbest	-
11.1 Code: MA4	Mengmonster	-

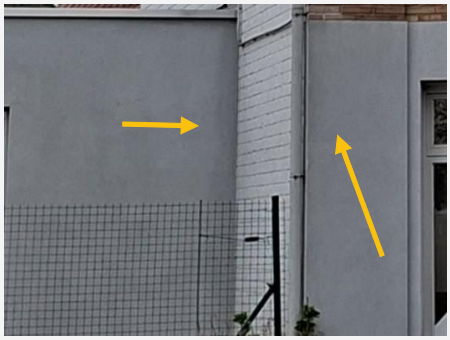
Fiche 3: Crepi gevels

De bezetting van de gevels dateert van na 2000 en is bijgevolg niet asbestverdacht.

(Zie streetview 2009)

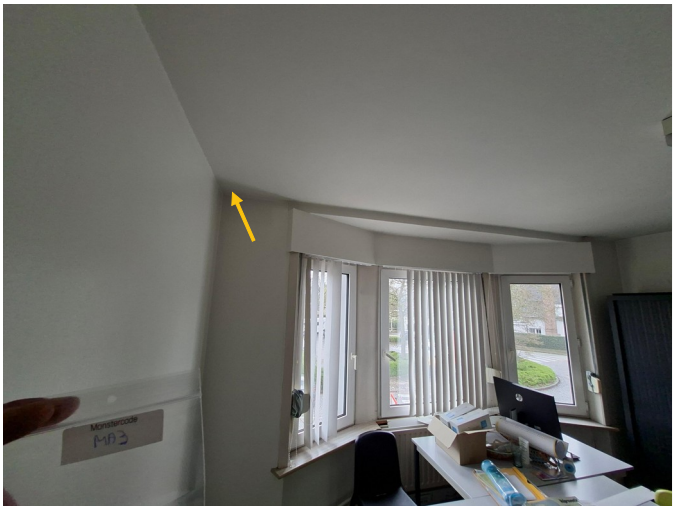
Fiche 5: Pleisterwerk plafonds

Geen asbest

#	Type	Referentie	Resultaat
5.1	Mengmonster	MA3	Geen asbest

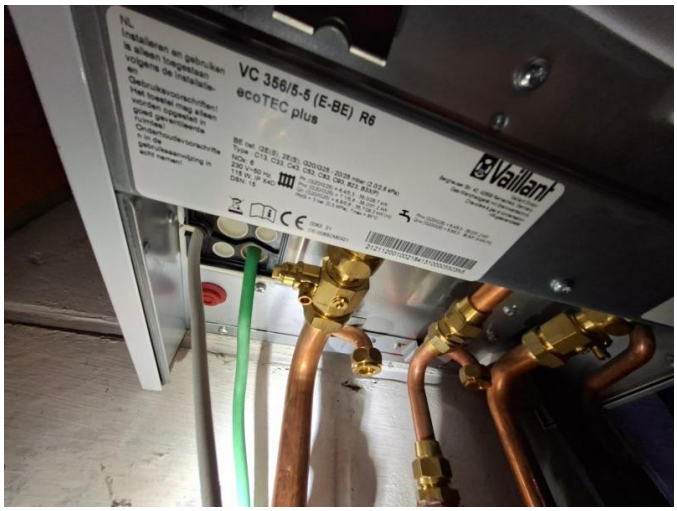
Fiche 15: afwezigheid asbestverdachte stookketels	De CV-ketel dateert van na 2000 en is bijgevolg niet asbestverdacht.	-
