Asbestinventarisatetest

Grensstraat 67, 9000 Gent
Gemeenschappelijke delen

Attestnummer : 20260224-000557.000

Niet-asbestveilig

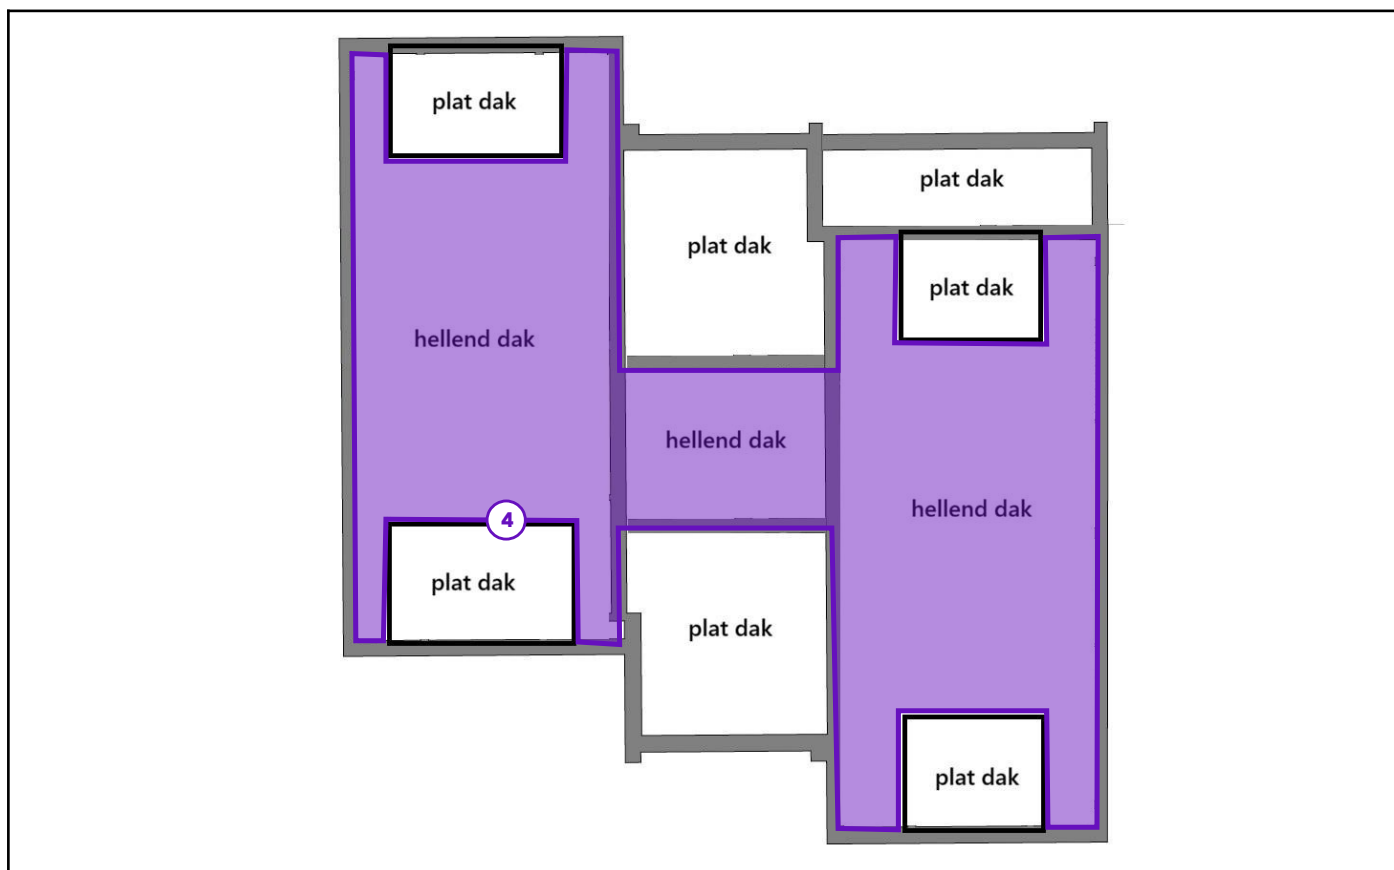
Plan 1.5: Plan daken (onderdak)

Beschrijving	Type	Actie
4. Mogelijke aanwezigheid onderdak	Beperking	-

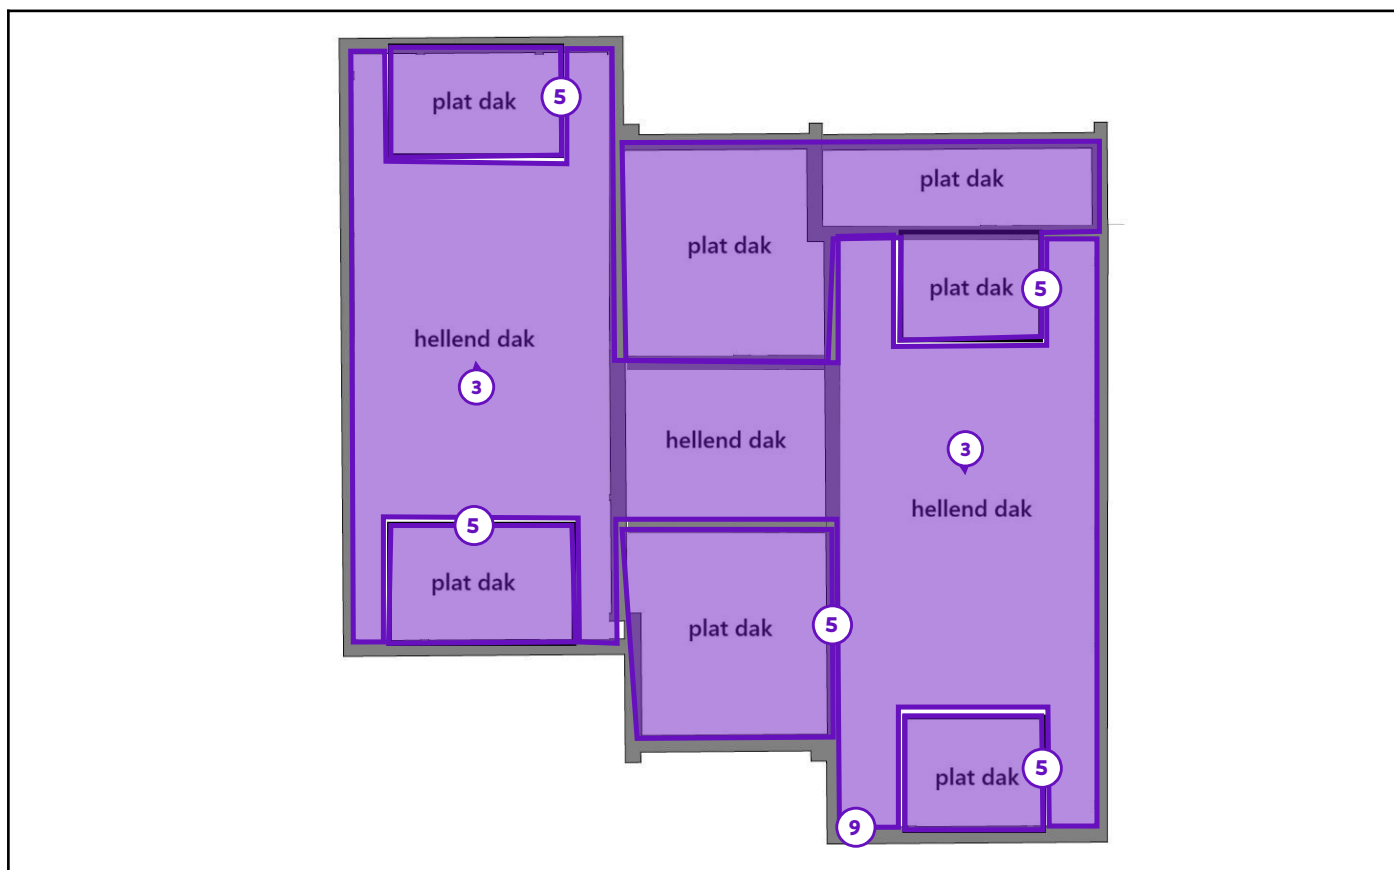
Plan 1.6: Plan daken

Beschrijving	Type	Actie
3. Binnenkant schouwen	Beperking	-
5. Platte daken	Beperking	-
9. Dakbedekking in dakpannen	Overige ruimte of materiaal	-

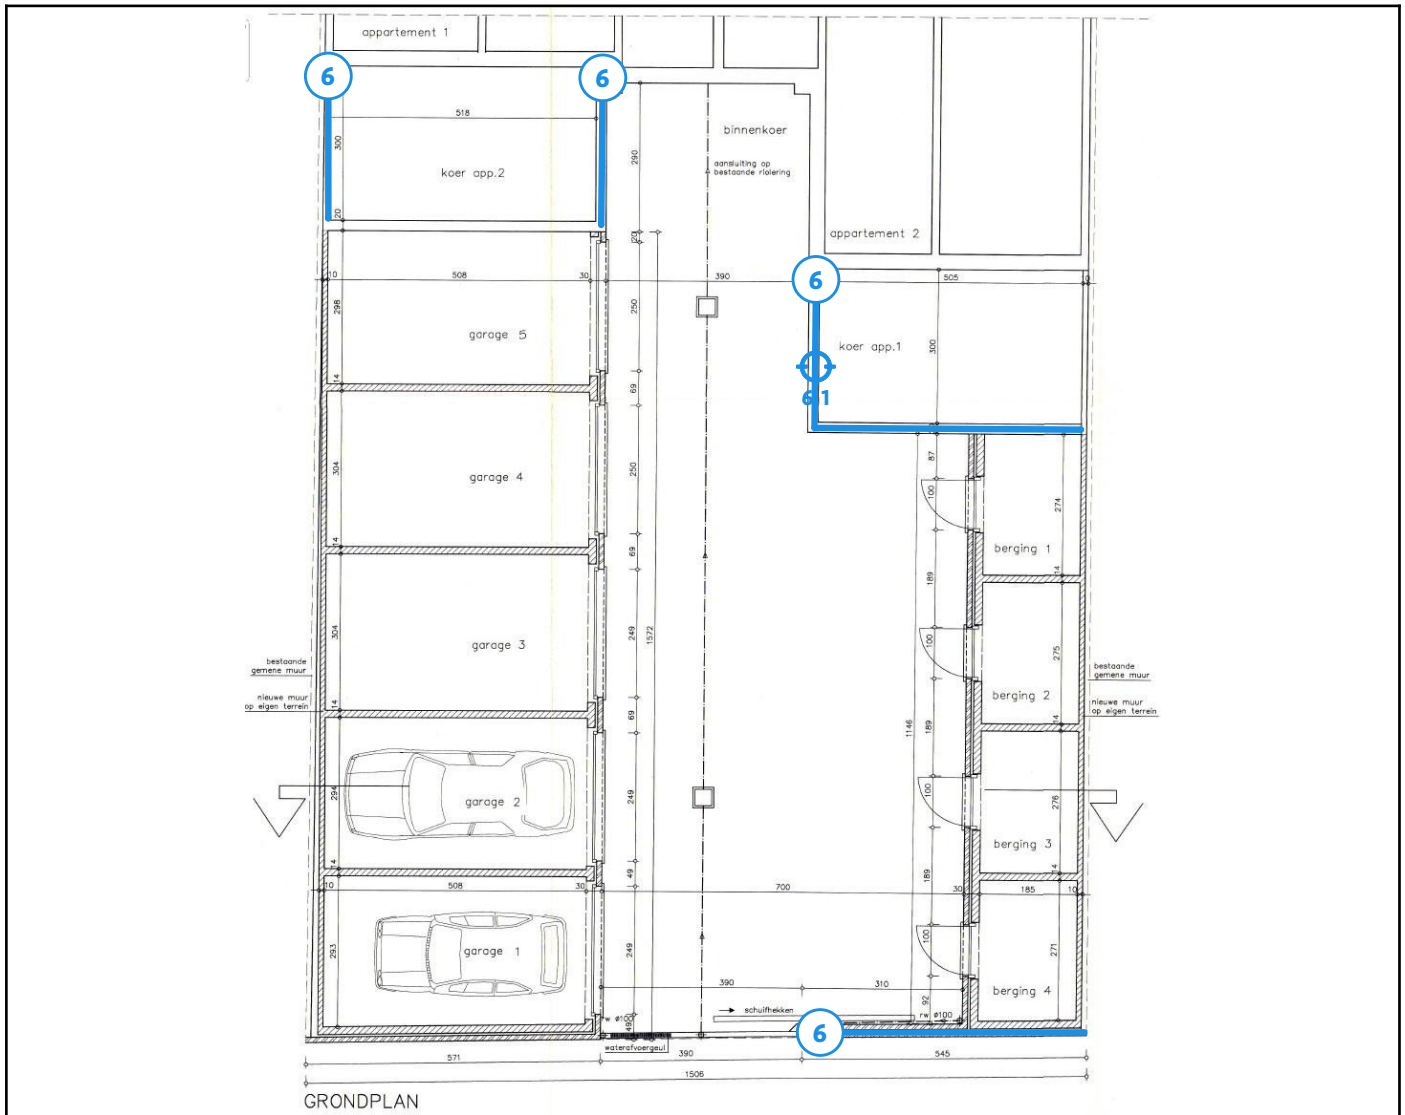
Plan 1.7: Overzichtsplan koer en circulatieruimtes

Beschrijving	Type	Actie
6. Dekstenen scheidingsmuur	Geen asbest	-
6.1 Code: MM02	Puntmonster	-

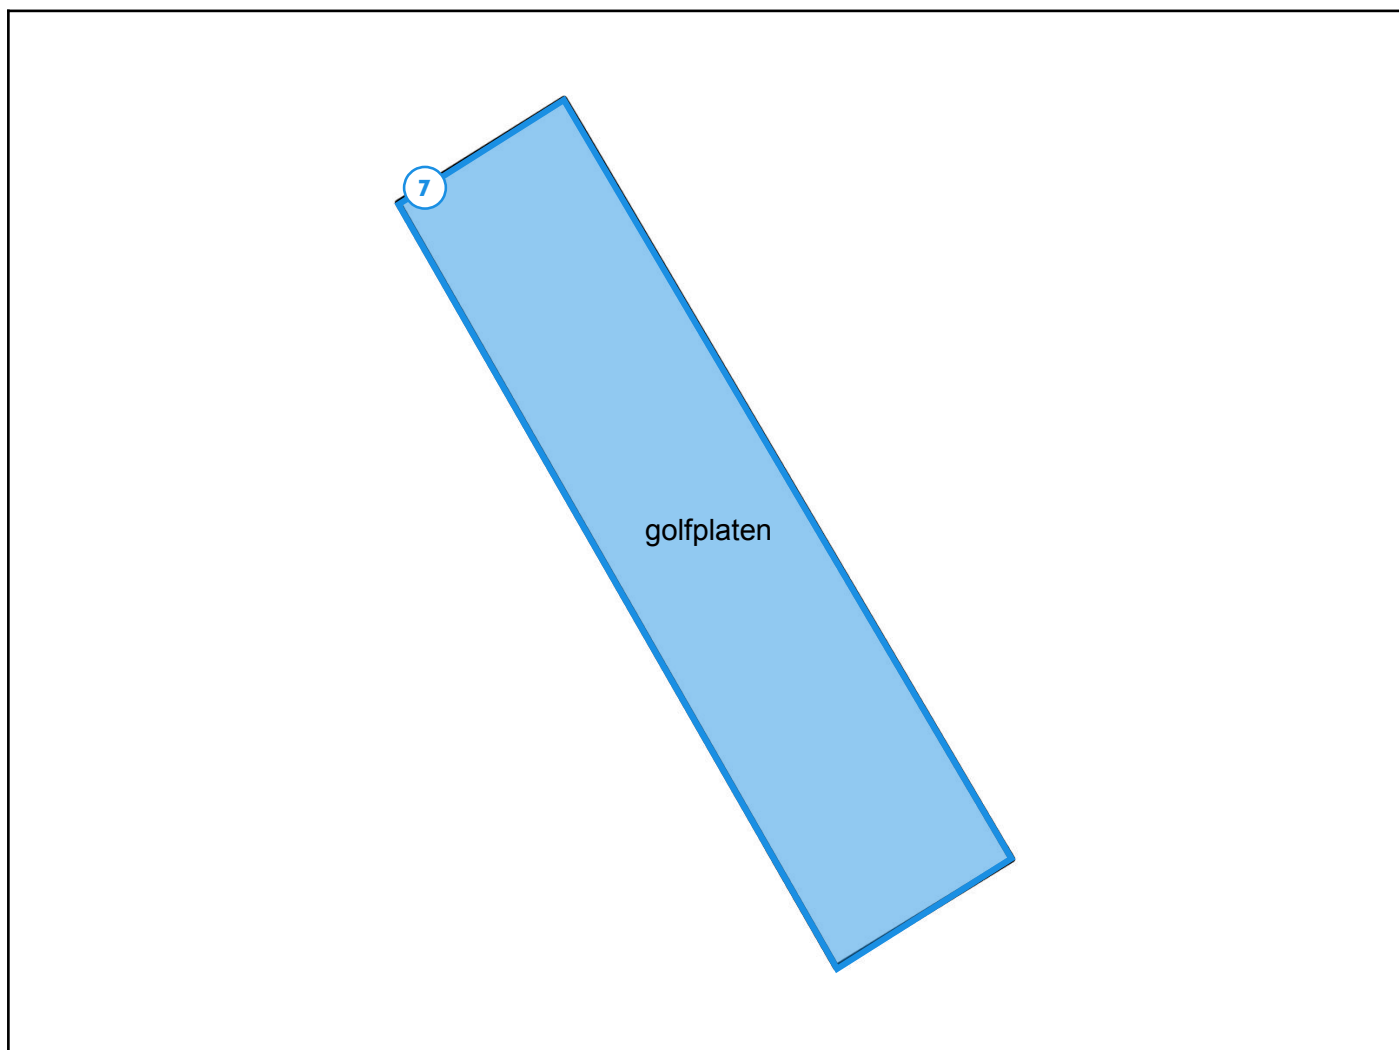
Plan 2.2: Plan daken

Beschrijving	Type	Actie
7. Daken in golflaten	Geen asbest	-

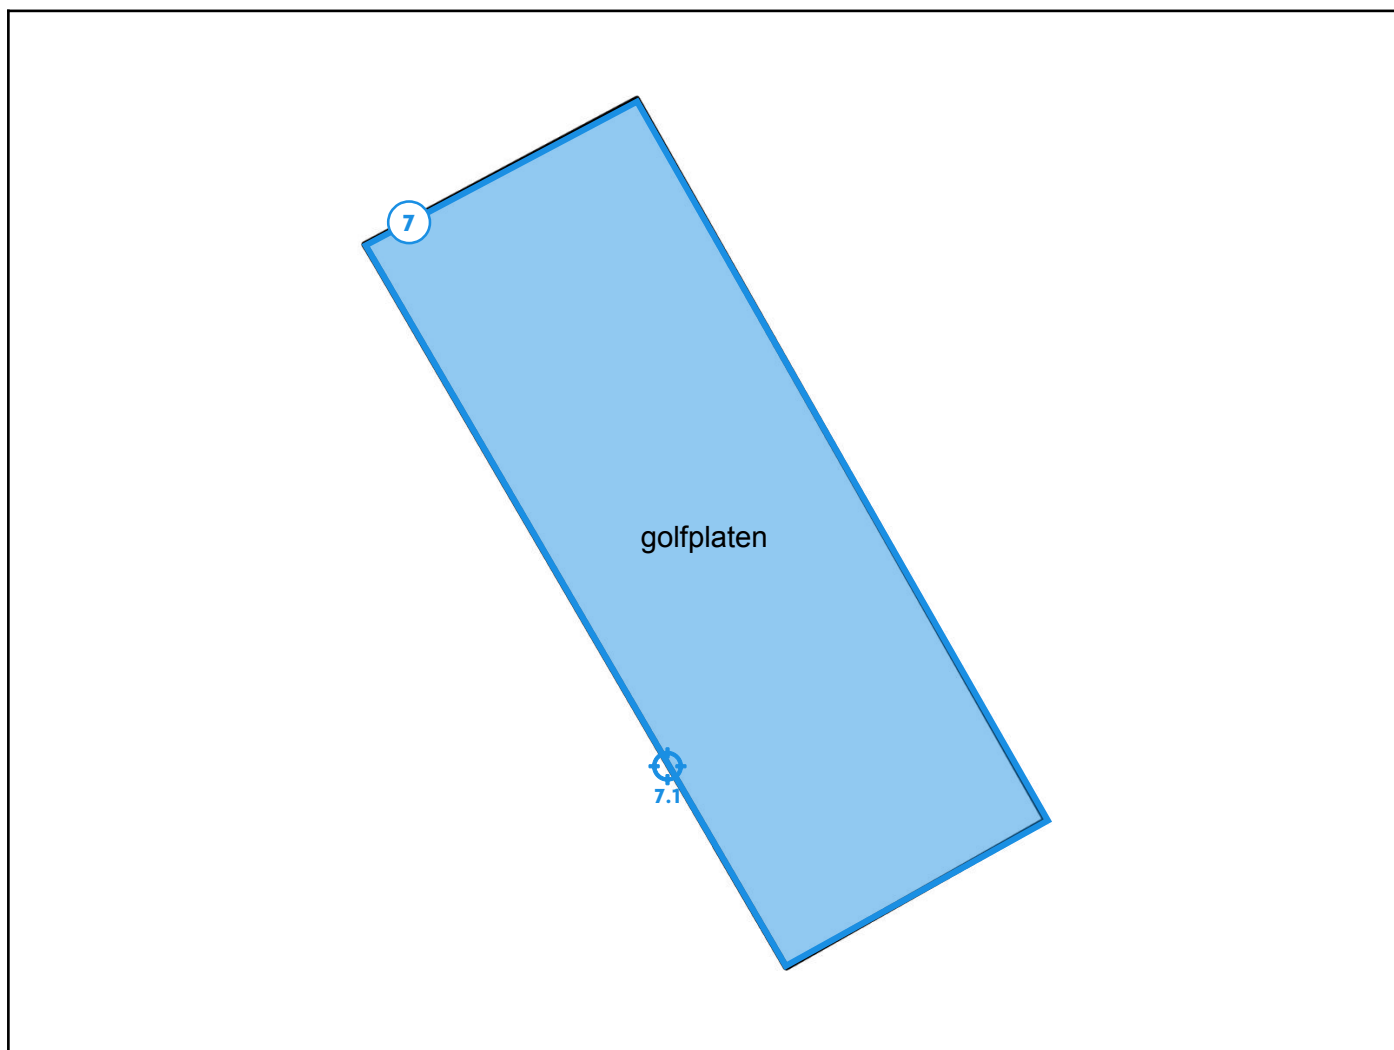
Plan 3.2: Plan daken

Beschrijving	Type	Actie
7. Daken in golfplaten	Geen asbest	-
7.1 Code: MM01	Puntmonster	-

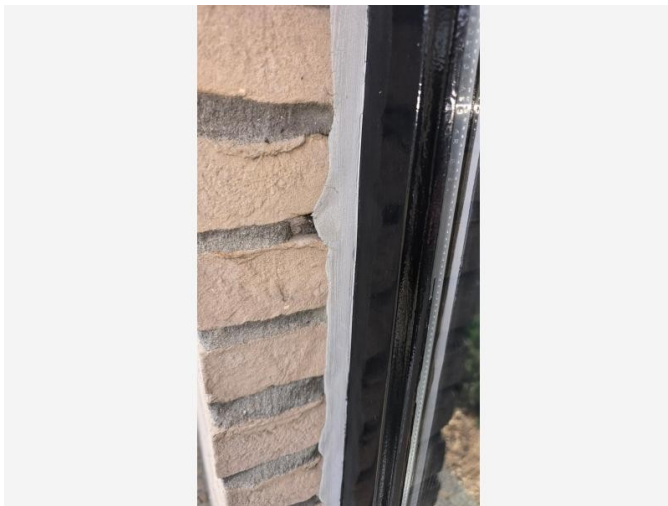
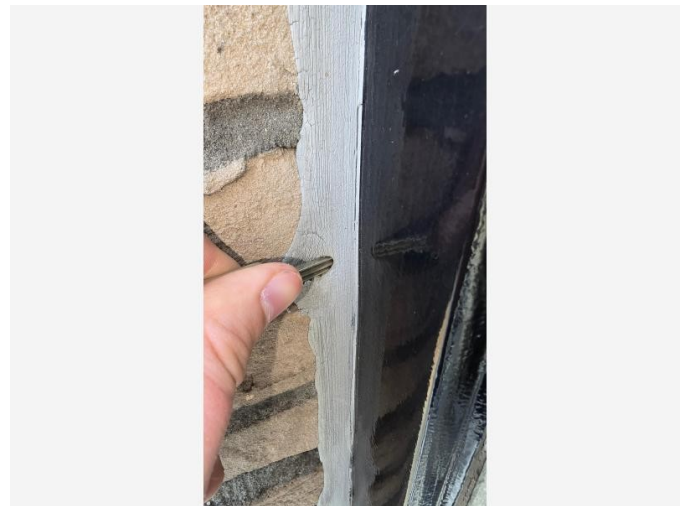
Beschrijving	Notitie	Terug te vinden op plannen
Fiche 8: Afdichtingsmateriaal aan schrijnwerk	Dit omvat alle ramen en deuren. Er is een afdichting tussen profiel en gevel uit silicone. De afdichting tussen raamprofiel en beglazing is eveneens niet-asbestverdacht.	-
Fiche 9: Dakbedekking in dakpannen	-	Plan 1.6: Plan daken

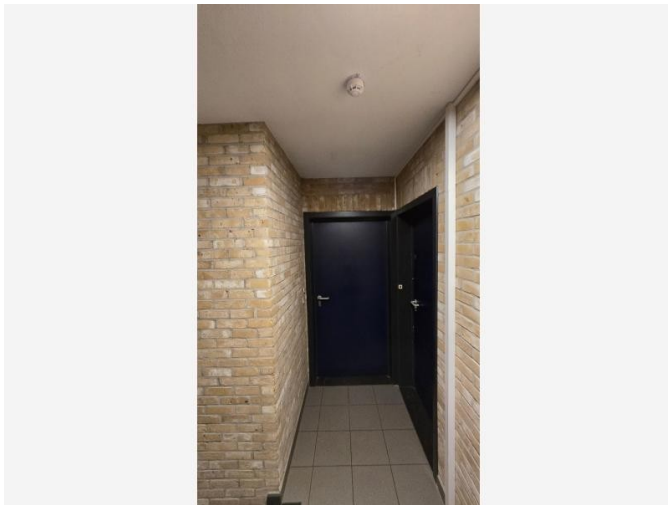
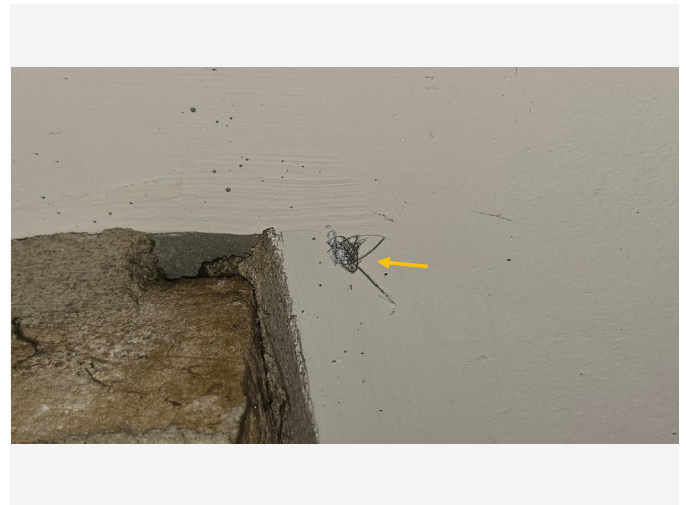
Beschrijving	Notitie	Terug te vinden op plannen
Fiche 10: Pleisterwerk plafond	Geschilderd rechtstreeks op beton.	-
Fiche 11: Materialen aan de stookketel (dichtingen, isolerend materiaal, ...)	-	-
Fiche 12: Pleisterwerk muur	-	-
Fiche 13: Leidingisolatie	-	-
Fiche 14: Liftinfrastructuur	-	-
