Asbestinventarisatetest

Vossenstraat 9, 9090 Merelbeke-Melle

Attestnummer : 20260227-000270.000

Uitgegeven op : 27.02.2026

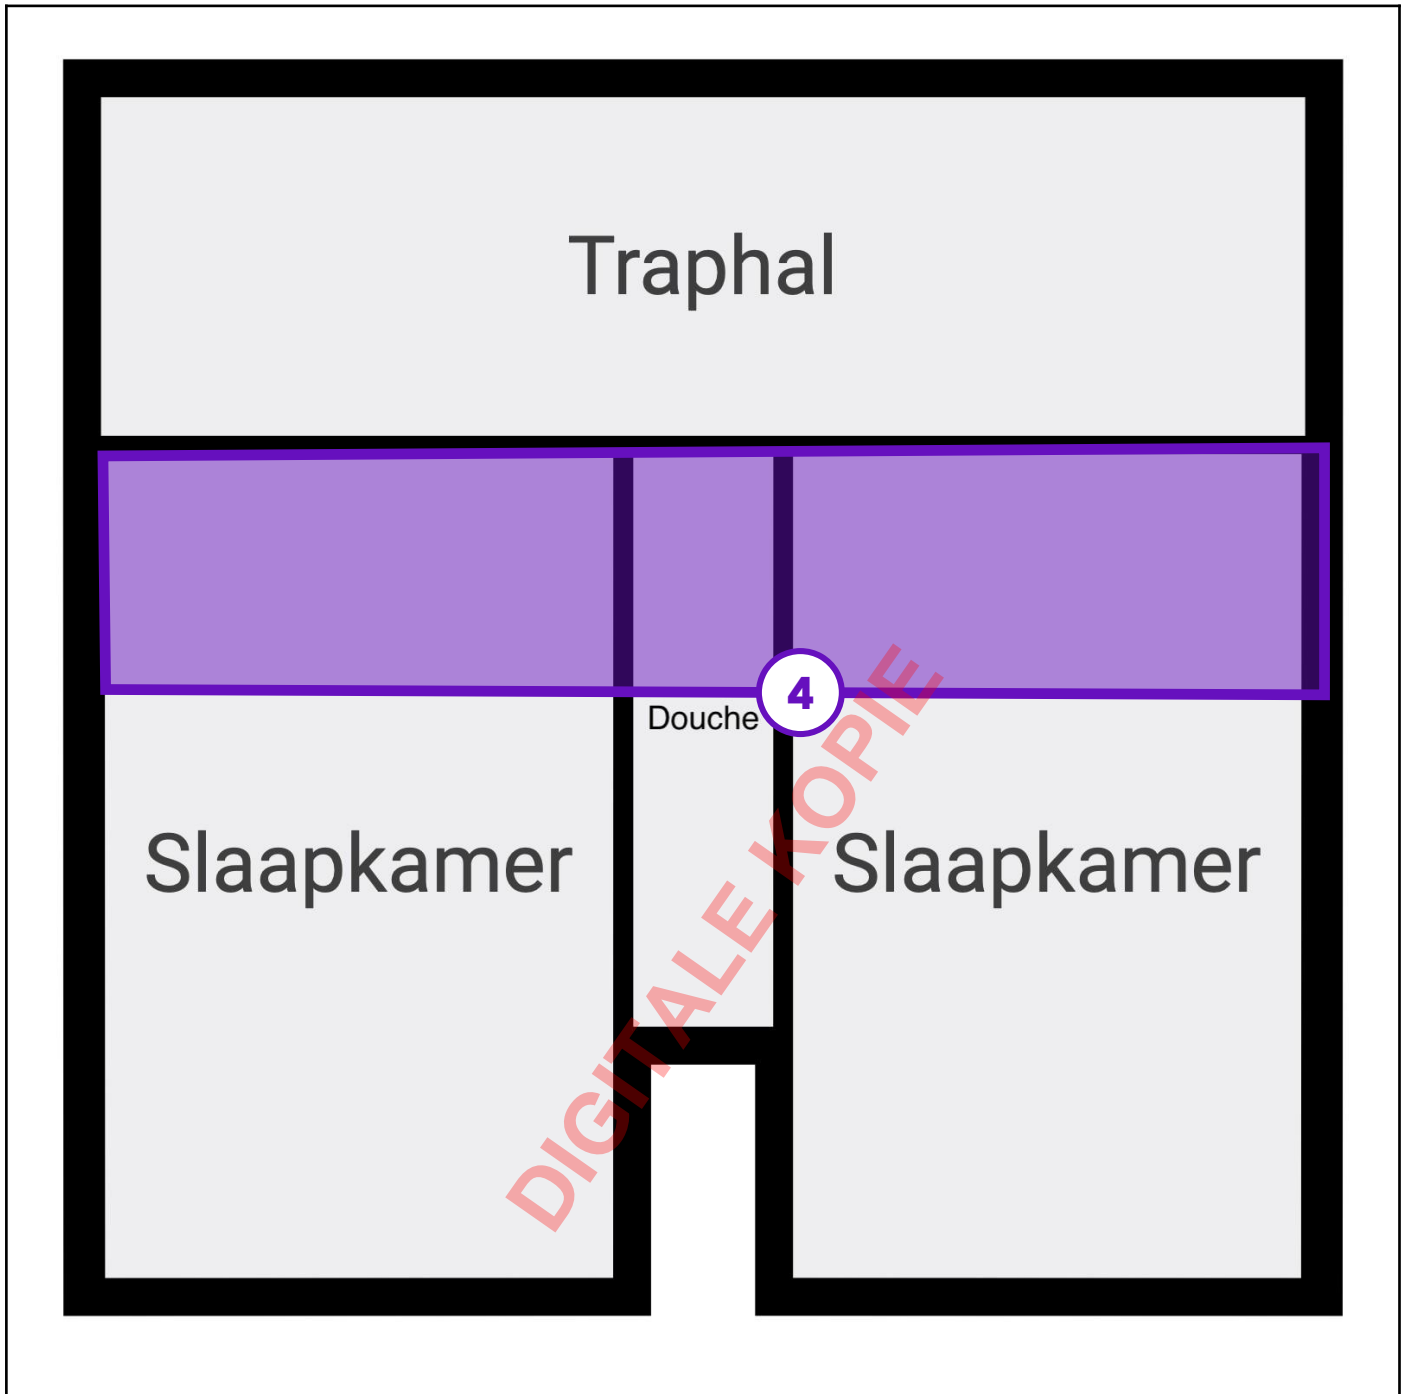
Plan 1.12: Grondplan - 2de verdieping

Beschrijving	Type	Actie
4. Onderdak - Niet waar te nemen	Beperking	-

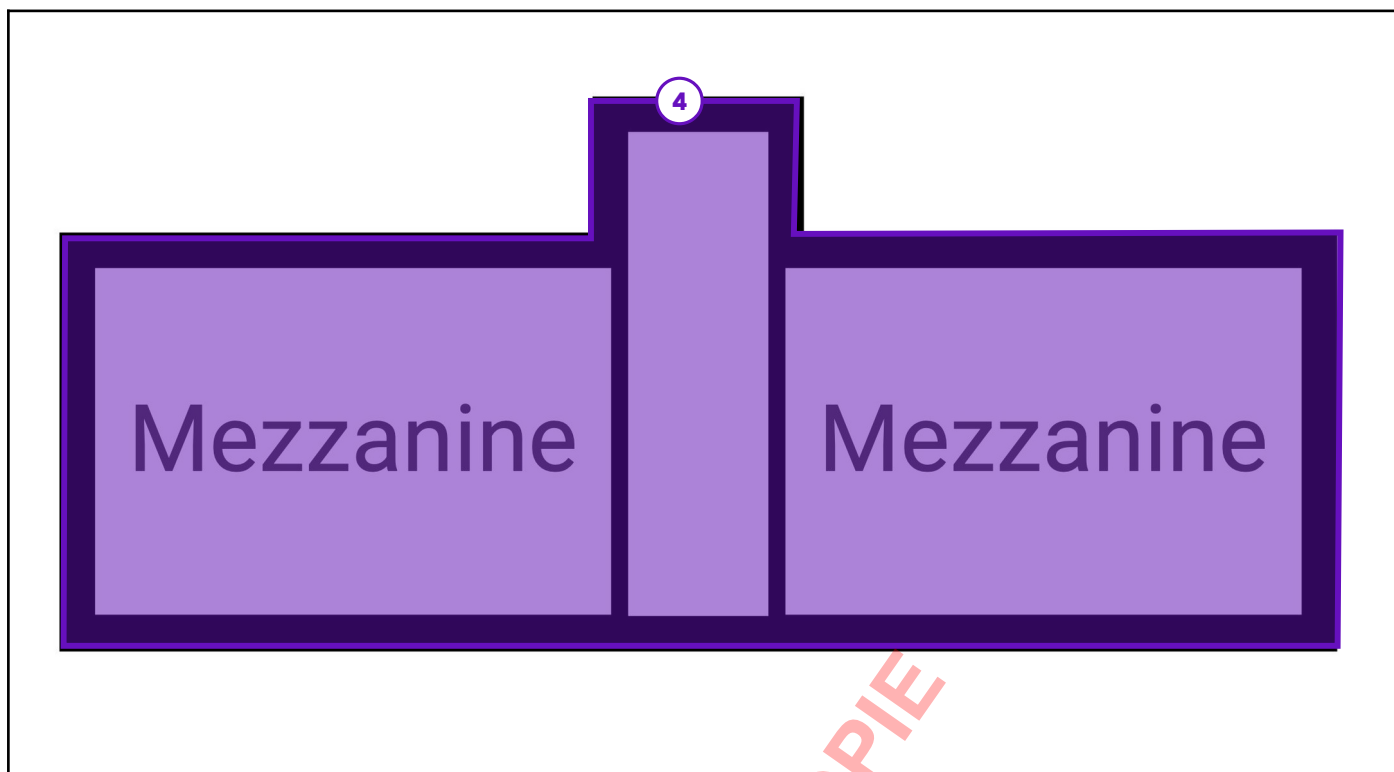
Plan 1.14: Grondplan - 3de verdieping

Beschrijving	Type	Actie
4. Onderdak - Niet waar te nemen	Beperking	-

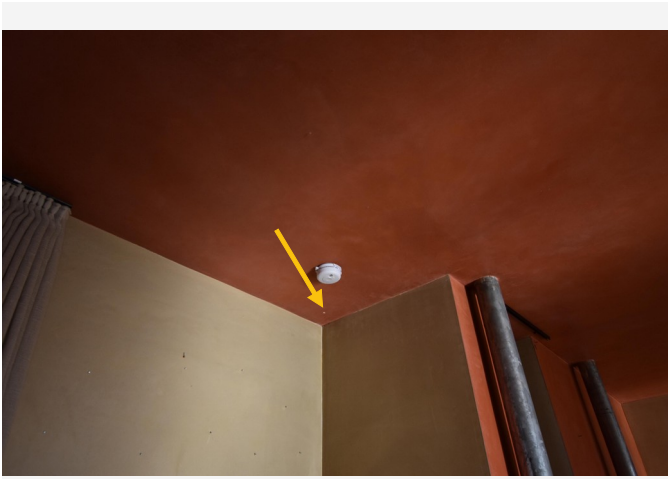
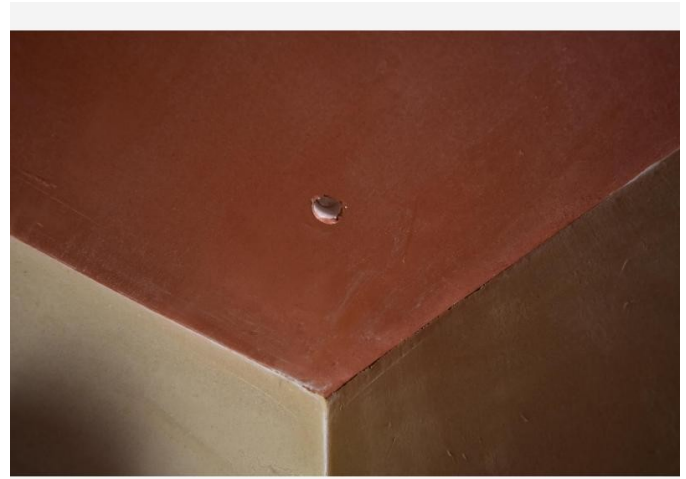
Beschrijving	Pleisterwerk - Plafonds (Residentieel)
Omgeving	Binnen
Primaire drager	Plafond
Bindmiddel van materiaal	Gips - kalk
Gebondenheid op basis van bindmiddel	Niet-hechtgebonden
Hoeveelheid (oppervlakte - dikte - aantal)	• 210,00 m ² - 1,00 cm - 1 stuk
Totaal volume	2,10 m ³
Identificatiemethode	Een monstername door de asbestdeskundige met laboanalyse door een asbestlabo.
Destructieve handeling voor identificatie	Nee
Opmerking	--> Stalen werden genomen op volgende plaatsen: - Natte ruimte (douche). - Droge ruimte (woonkamer). - Stookruimte - Traphal

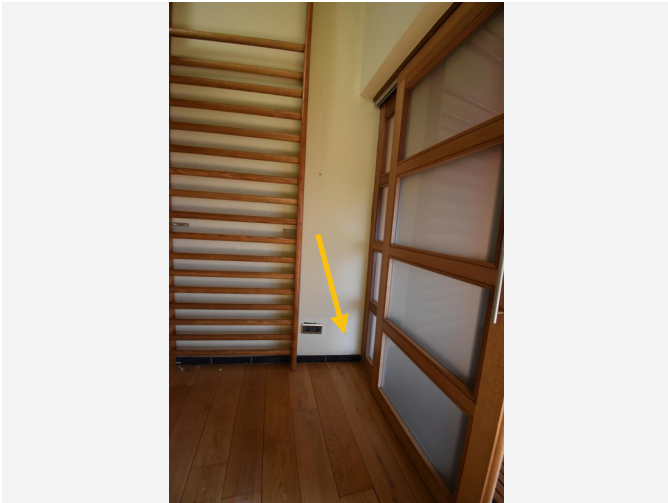
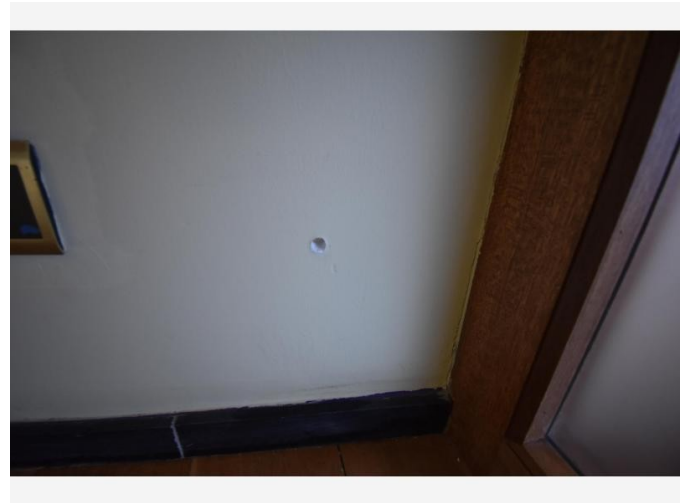
Beschrijving	Pleisterwerk - Muren (Residentieel)
Omgeving	Binnen
Primaire drager	Binnenwand
Bindmiddel van materiaal	Gips - kalk
Gebondenheid op basis van bindmiddel	Niet-hechtgebonden
Hoeveelheid (oppervlakte - dikte - aantal)	• 380,00 m ² - 1,00 cm - 1 stuk
Totaal volume	3,80 m ³
Identificatiemethode	Een monstername door de asbestdeskundige met laboanalyse door een asbestlabo.
Destructieve handeling voor identificatie	Nee
Opmerking	--> Stalen werden genomen op volgende plaatsen: - Natte ruimte (badkamer). - Droge ruimte (slaapkamer). - Stookruimte - Traphal

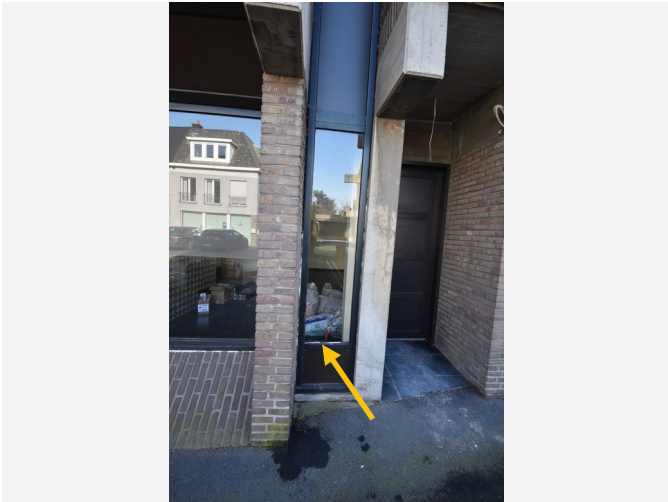
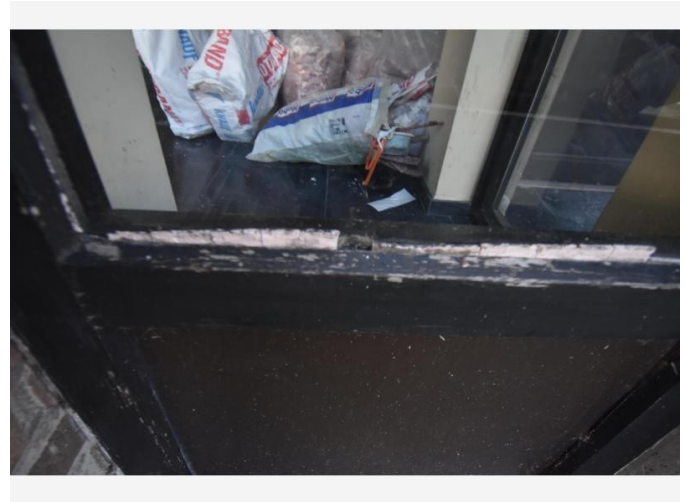
Fiche 8: Kit - Schrijnwerk/glas van ramen en/of deuren - Vooraan

Geen asbest

Beschrijving	Kit - Schrijnwerk/glas van ramen en/of deuren - Vooraan
Omgeving	Grenst aan binnen- en buitenlucht
Primaire drager	Wandopening verticaal (raam, deur, ...)
Bindmiddel van materiaal	Kitten, mastiek, pasta
Gebondenheid op basis van bindmiddel	Hecht
Hoeveelheid (gewicht - aantal)	• 1,00 kg - 1 stuk
Totaal gewicht	1,00 kg
Identificatiemethode	Een monstername door de asbestdeskundige met laboanalyse door een asbestlabo.
Destructieve handeling voor identificatie	Nee

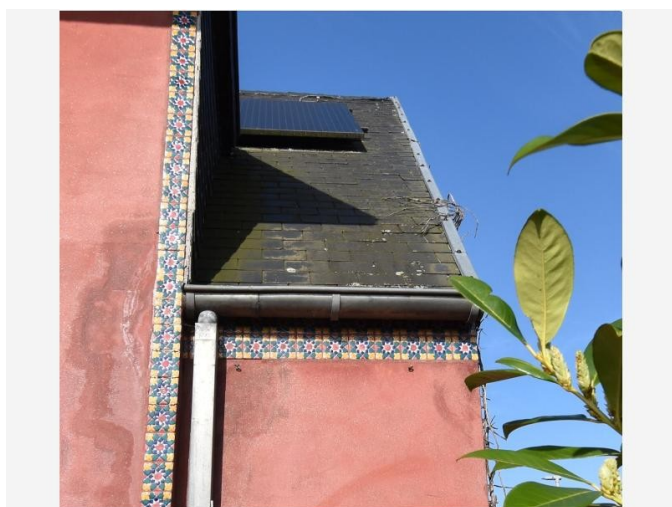
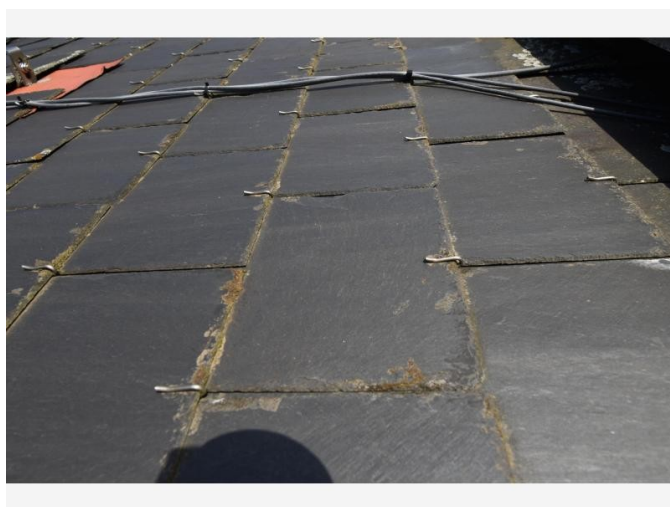
Beschrijving	Notitie	Terug te vinden op plannen
Fiche 10: Natuurleien - Schuin dak	Het betreffen natuurstenen leien op het dak. Bijgevolg niet-asbestverdacht.	-
Fiche 11: Verwarmingsketel (Na 2001)	Asbestverdachte materialen (bv: pakkingen, asbestkoord, verbindingen voor buizen of kanalen, brandwerende materialen, etc) kunnen bijgevolg niet in het toestel aanwezig zijn.	Plan 1.3: Grondplan - Gelijkvloers
Fiche 12: Zinken bovenlaag - Platte daken	Bovenlaag van de platte daken bestaat uit een niet-asbestverdachte zinklaag (Bijgevolg niet-asbestverdacht). Er werd geen destructief onderzoek gepleegd naar eventuele verdachte onderliggende roofing/lijm-lagen. Indien bij eventuele werken onderliggende (lijm)lagen waargenomen worden, laat dan eerst een staal uitvoeren, alvorens werken verder te zetten. (Enkel de toplaag kon bekeken worden zonder destructief onderzoek).	-
Fiche 13: Geen verdachte rookgaskanalen waargenomen	-	-
